חוות דעת הנדסית - בדק בית

כתובת: [REDACTED]

מספר דוח: 1235

סוג הנכס: דירת מגורים, 5 חדרים

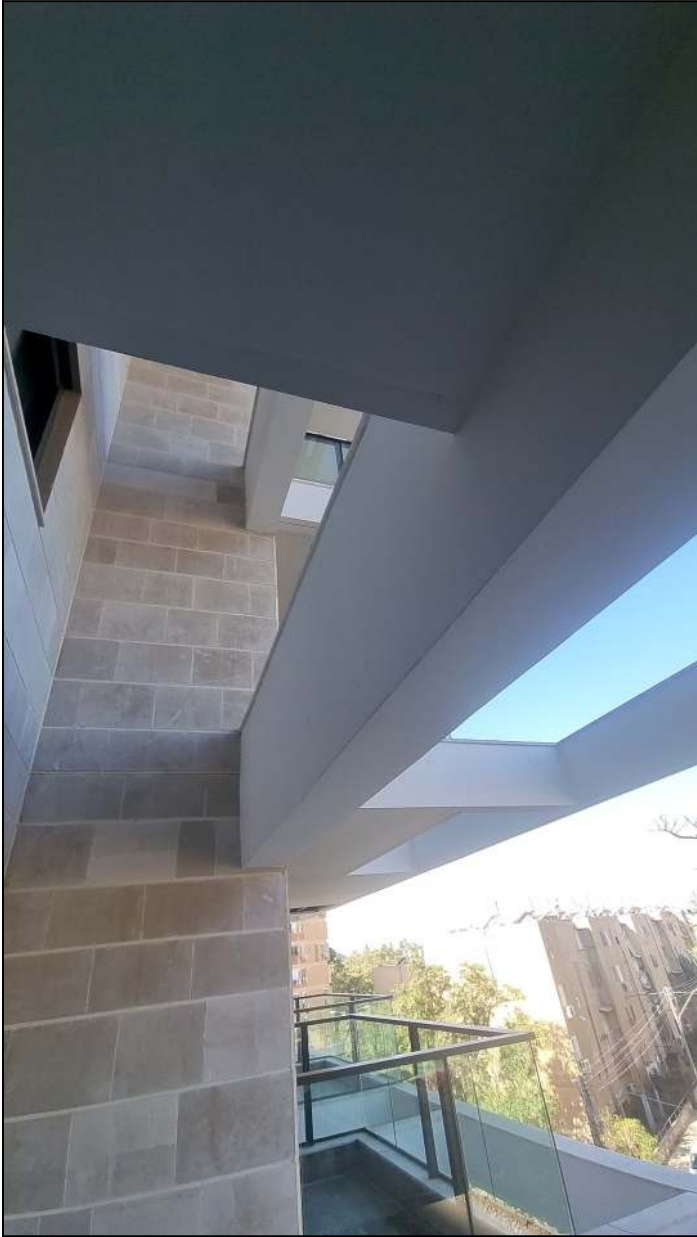
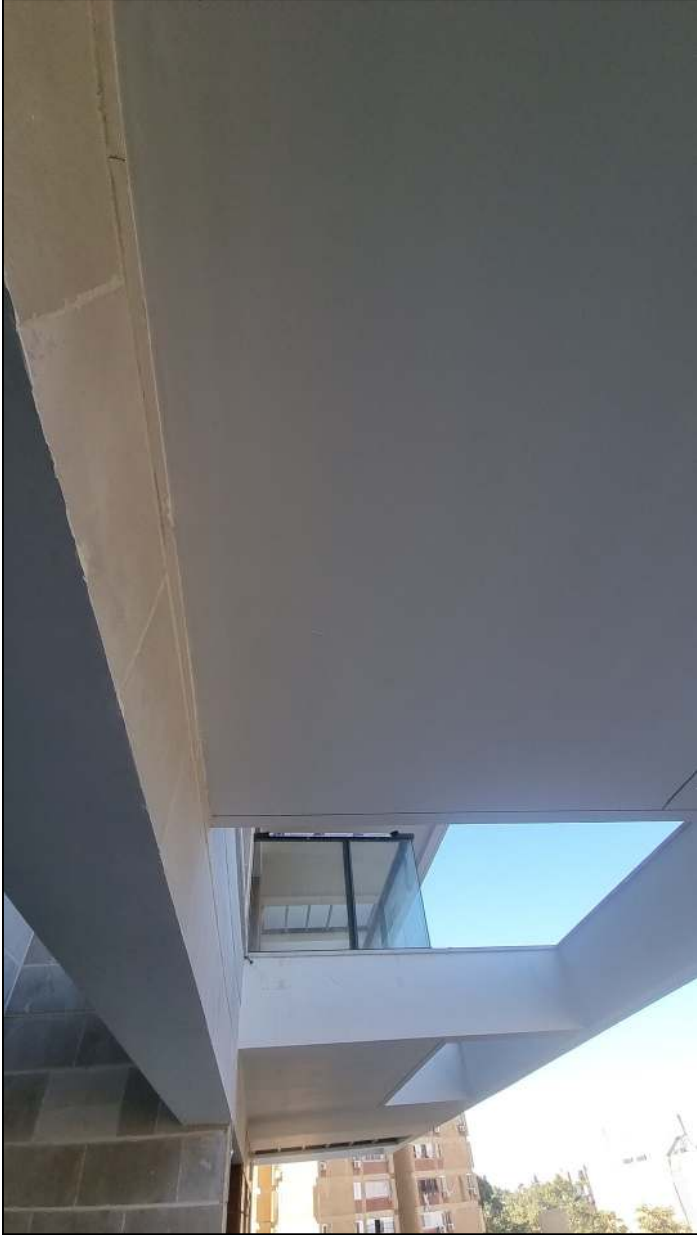
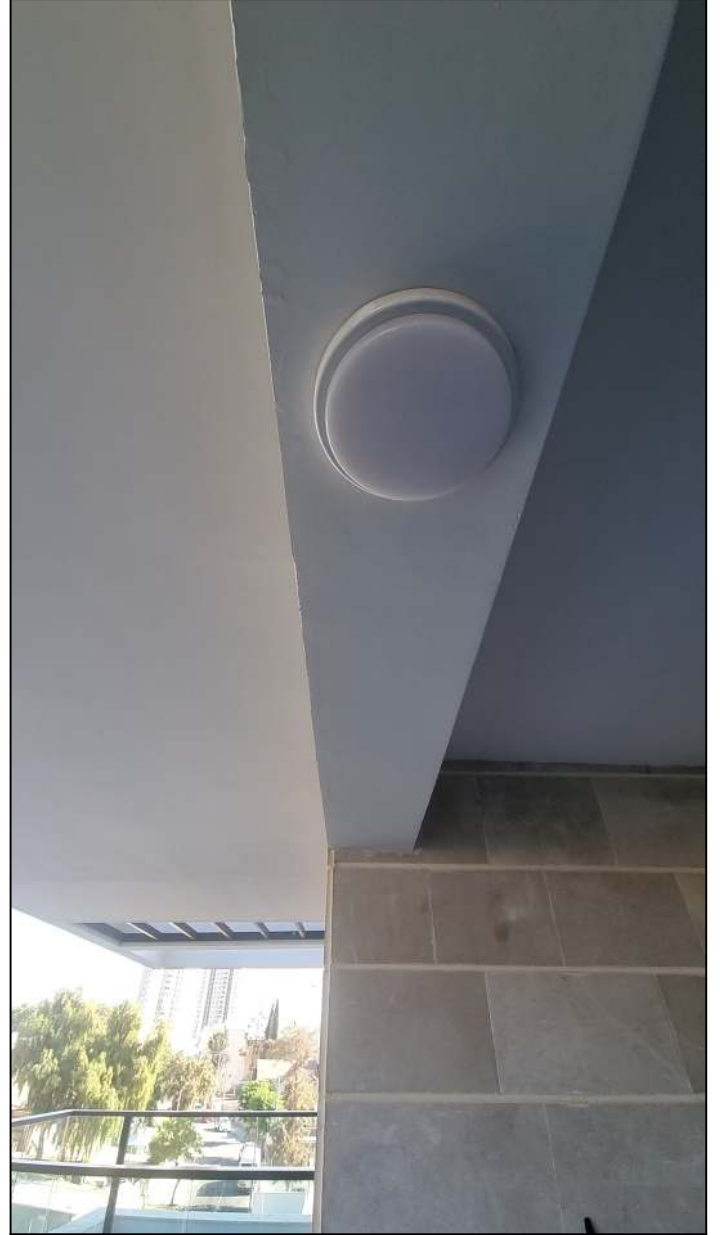
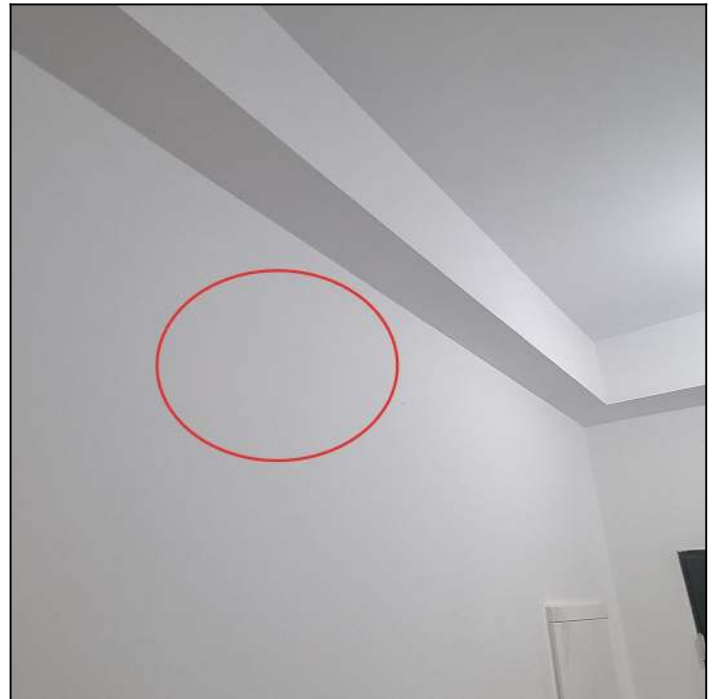
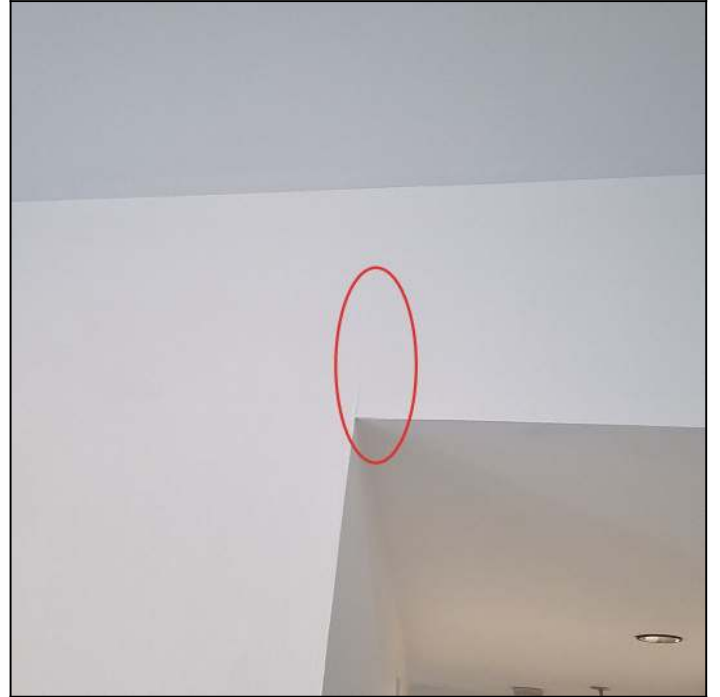
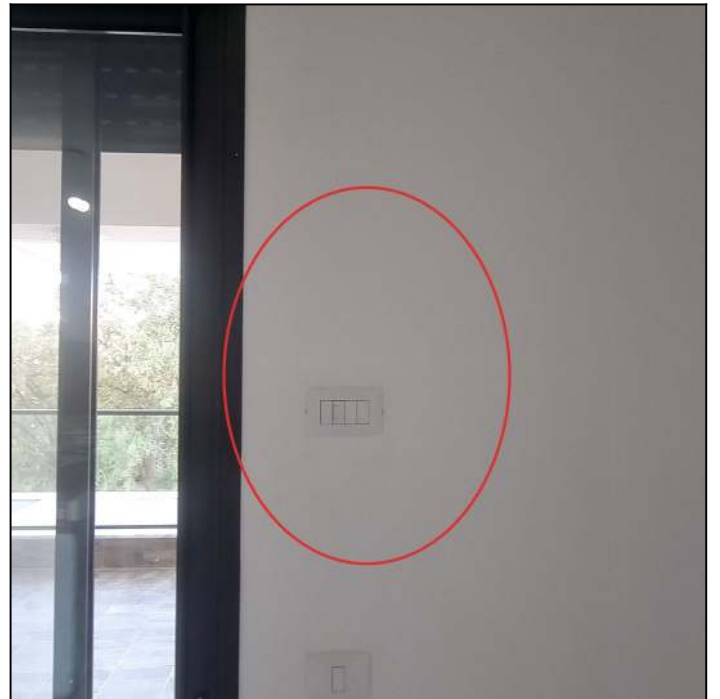
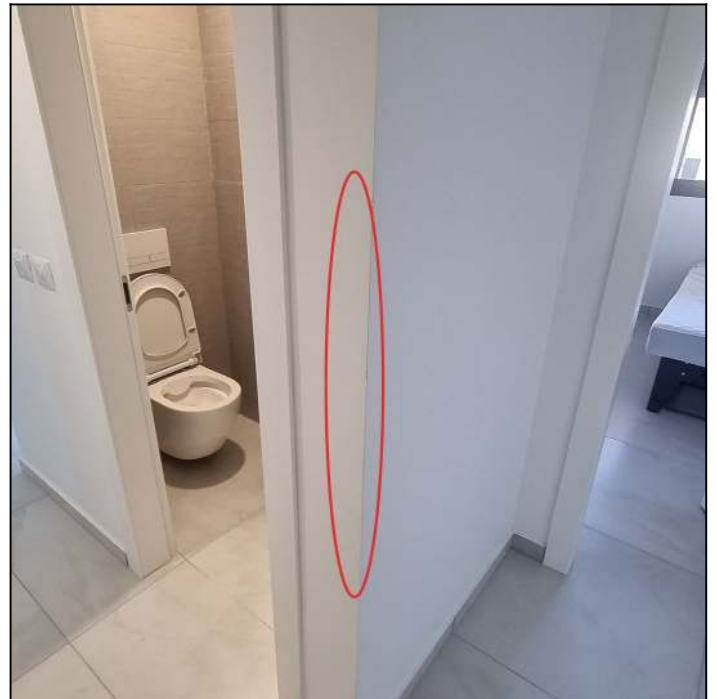
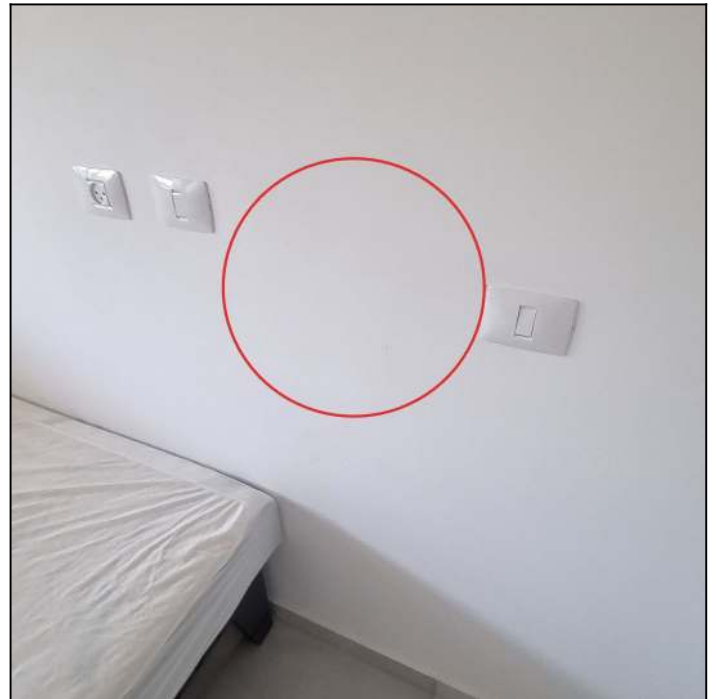
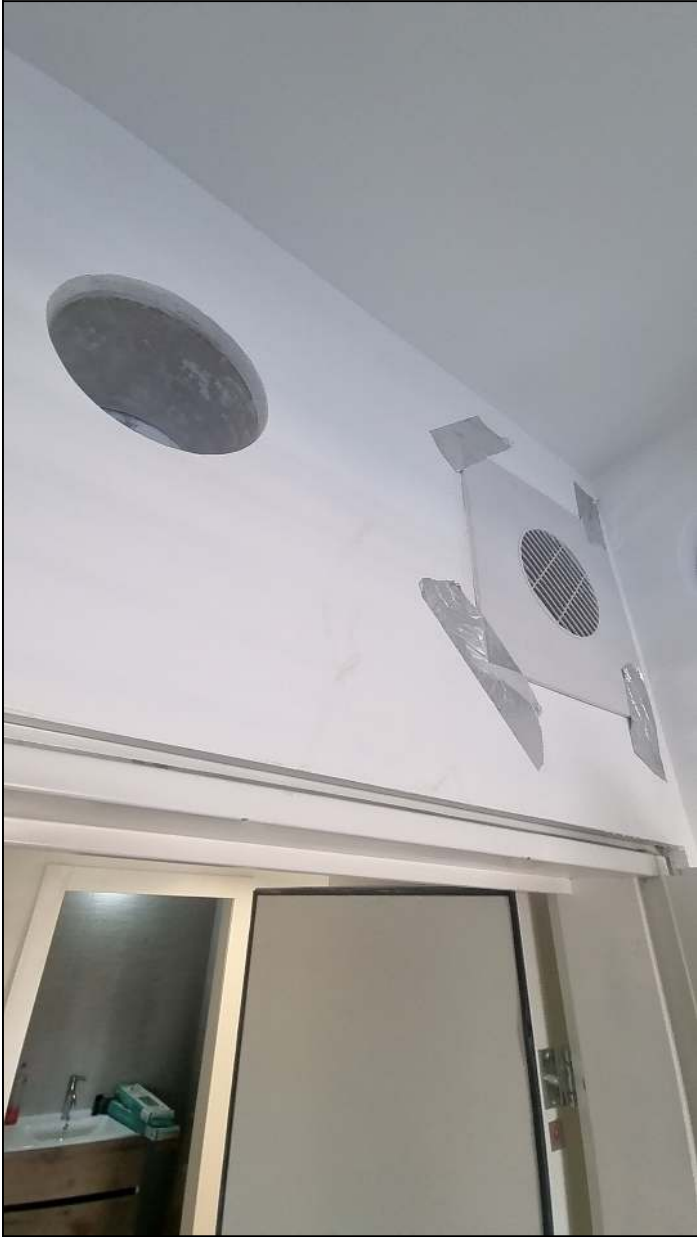
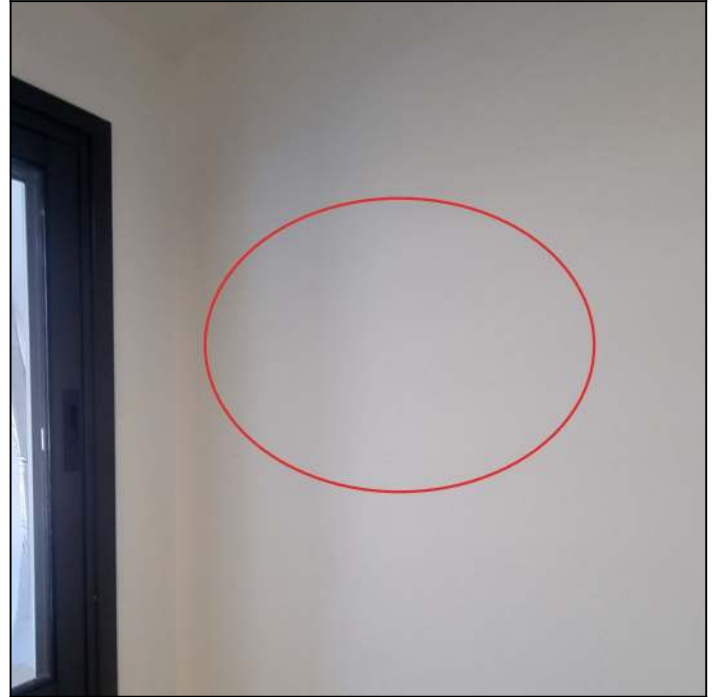
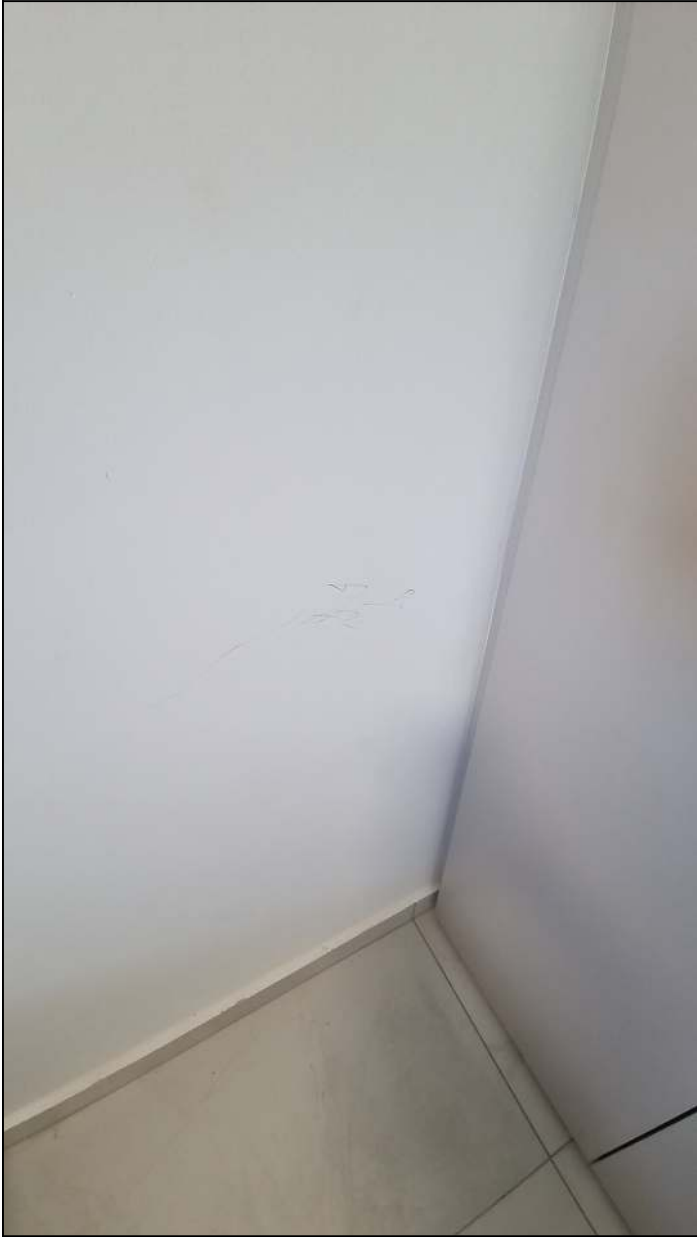
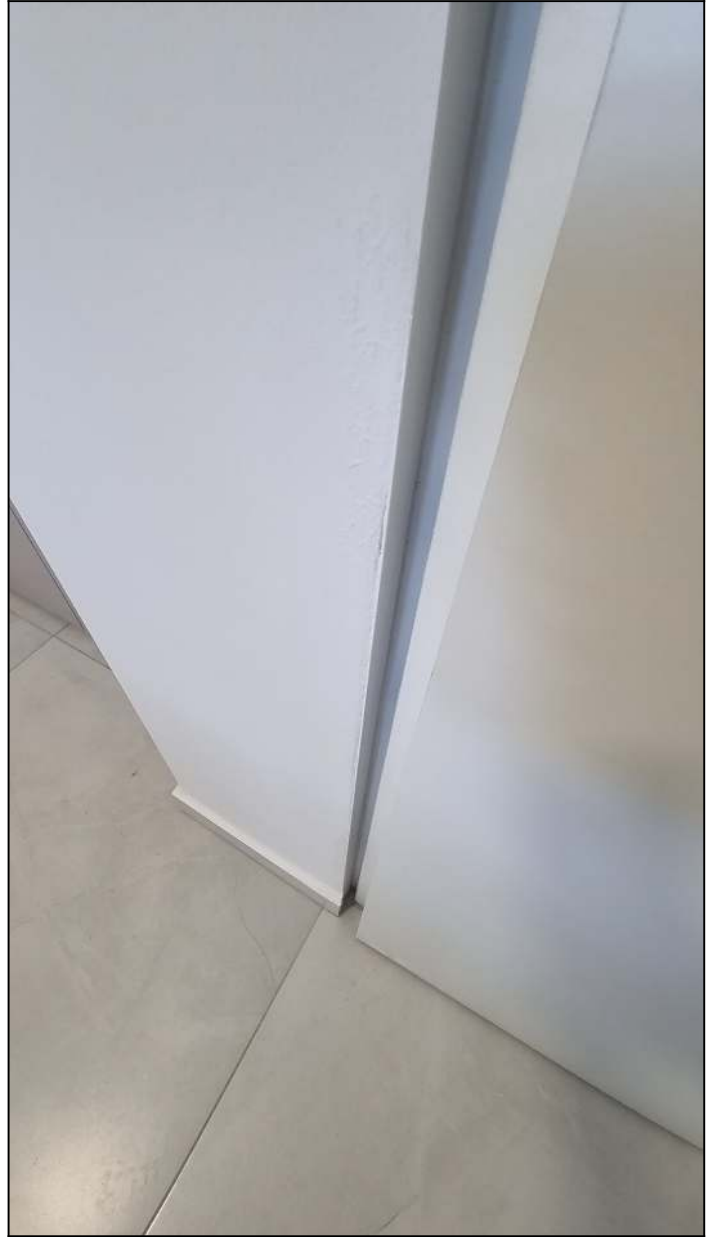
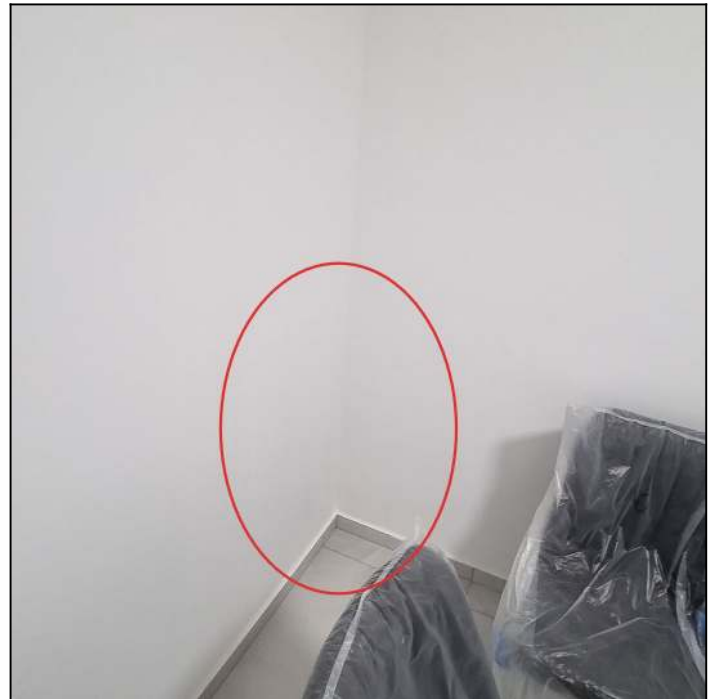
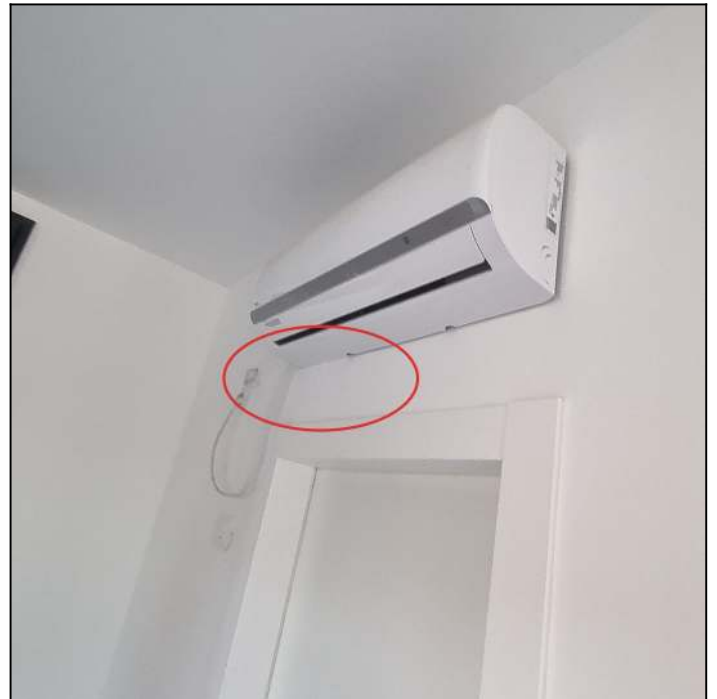
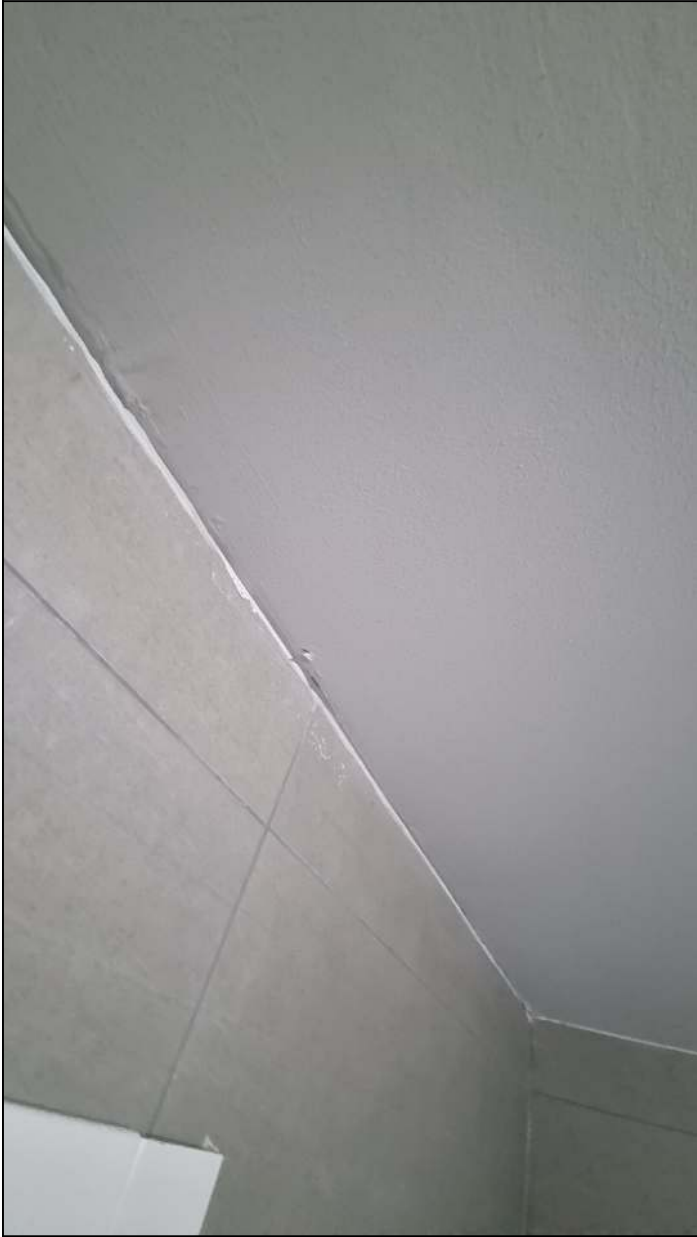
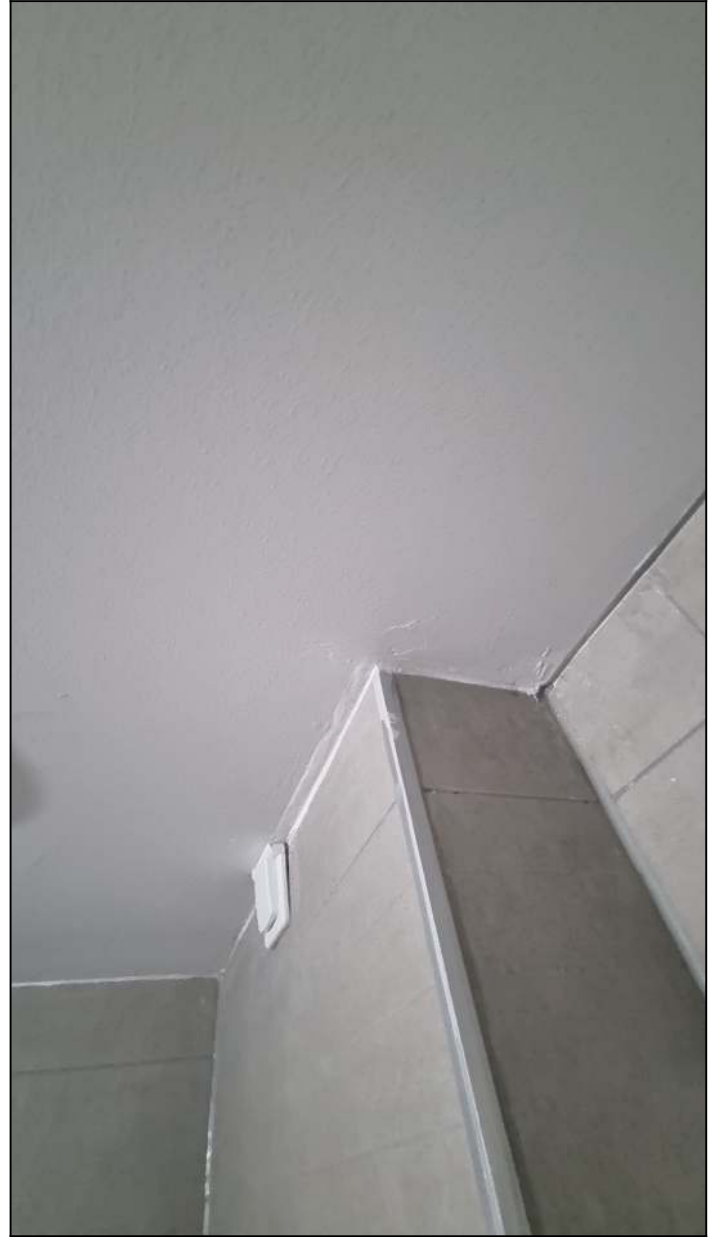
1.1 ממצא	תיקוני טיח וצבע כללי בכל רחבי הנכס
מיקום	כלל הבית
הערה	התמונות מתארות דוגמאות של טיח וצבע לקויים. יתכן כי ישנם מקומות נוספים אשר יש לתקנם בקירות ותקרות הבית אך בעקבות הכמות הרבה לא ניתן היה לצלם את כלל האזורים. יש לעבור על כלל קירות ותקרות הבית ולתקן עד לגימור אחיד תקין ואסתטי.
המלצה	נדרש לתקן באופן נקודתי על ידי ניקוי פני השטח, חורים/סדקים/שריטות וכיוצ"ב יש לסתום באמצעות שפכטל עד ליישור פני המשטח, שיוף, ניקוי חוזר, וצביעה חוזרת 2 שכבות (אין מתחילים לצבוע חדשה בטרם ייבוש השכבה שקדמה לה). בעת הצביעה יש להקפיד על הגנת הסביבה מפני לכלוך באמצעות ניילון/נייר או חומר אחר מתאים. בגמר הצביעה ככל ויישנם כתמי צבע ברצפות יש להסירם. גוון שכבת הצבע יהיה זהה לקיים.
תקן	תקן 1920 חלק 2 משנת 2002 סעיף 6.2 [מפמ"כ 216 סעיף 10] "בדיקת טיב הצביעה - בדיקה חזותית ציפוי הצבע יהיה אחיד, בלא הבדלי גוון וברק, ובלא פגמים המקלקלים את מראה הציפוי." [תקן 1922.1 שנת 2000] הדין במערכת צבע בביניינים מפנה לתקן 1922.2 [תקן 1922.2 שנת 2000] התקן מחדד את אופן הבדיקה, יש לבדוק במרחק חצי מטר מהמשטח הנבדק, ממרחק זה לא יראו פגמים.

כל פגם מכני הנוצר בשכבות הטיח כתוצאה מפעולה כלשהי יתוקן מיד בעת הביצוע או בעת הבדיקות לאחר תום הביצוע. מתקנים תוך שמירת האטימות ושאר התכונות הנדרשות מהמערכת ולפי הוראות יצרן הטיח.

בודקים את הצבע בבדיקה חזותית, בזווית אלכסונית וממרחק 0.5 מטר מהמשטח הנבדק.
לא ייראו על הצבע שלפוחיות⁽²⁾(3), לועות⁽²⁾(3), חריצים⁽²⁾(3), סריטות⁽²⁾(3), סימני נזילה⁽²⁾(3), או דמע⁽²⁾(3).
גימור הצבע וגוונו יתאימו לדרישות התכנון.

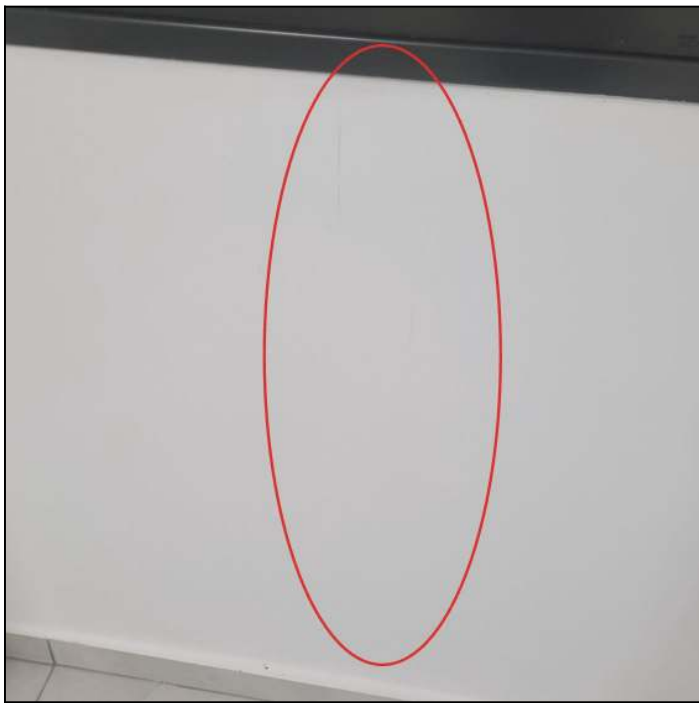
חדר שינה 2

1.2 ממצא	סדקים בטיח
מיקום	כלל הבית
המלצה	יש לחרוץ מחדש את אזור הסדק ולתקן על פי דרישות התקן (מומלץ - לפתוח את הסדק עד רוחב 1-2 ס"מ, לנקות וליישם קלסימו, לאחר מכן לשייף למרוח חומר מקשר (פריימר) ולצבוע מחדש)
תקן	[תקן 1920 חלק 2 סעיף 3.1]
מחיר	1,200 ש"ח (מחיר ליחידה: 1,200 ש"ח, כמות: 1 קומפ')

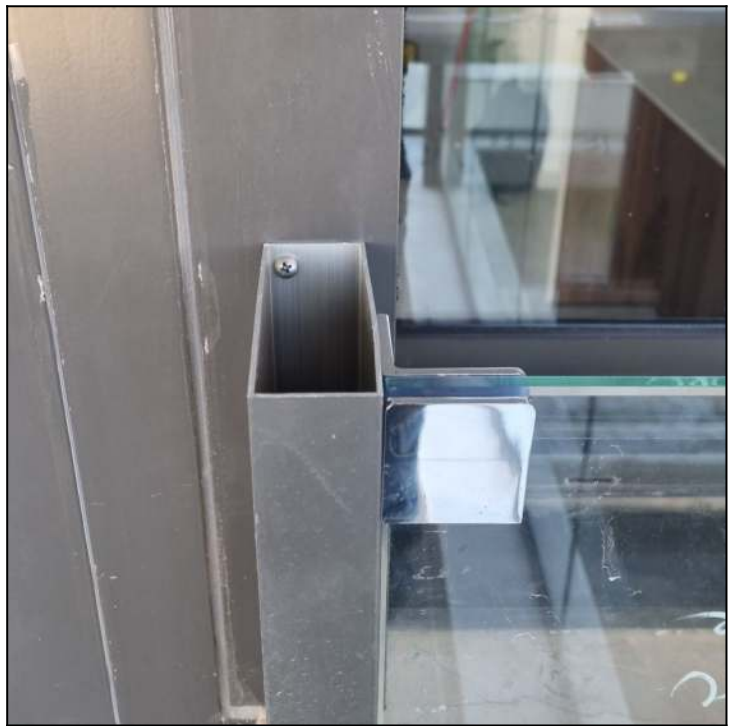
2.1 ממצא	טרם הורכב מכסה למעקה
מיקום	מרפסת שמש
המלצה	פגם אסתטי ומסוכן אשר יכול להוביל לפציעת הדיירים בבית. יש להשלים.
מחיר	100 ש"ח (מחיר ליחידה: 100 ש"ח, כמות: 1 קומפ')

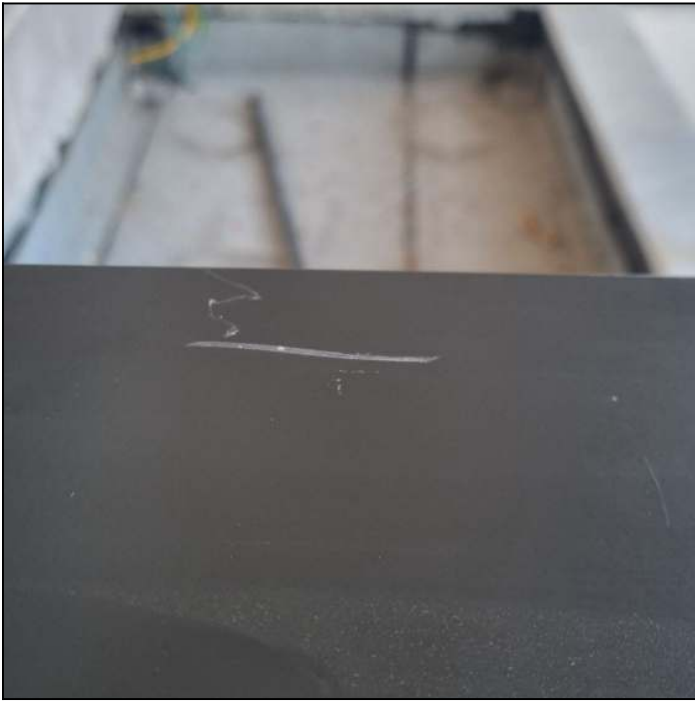
2.2 ממצא
	פגמים במעקה האלומיניום
	מיקום מרפסות שמש
	הערה התמונות מתארות דוגמאות בלבד. יש לתקן בצורה מקצועית את כלל השריטות והפגמים.
	המלצה נדרש לתקן ובמידת הצורך להחליף
	תקן [תקן 938 חלק 1 סעיף 8.4] "בודקים את הפגמים, כשעין הבודק נמצאת מול מרכז הלוח במרחק 1 מטר ממנו."
	מחיר 850ש (מחיר ליחידה: 850ש, כמות: 1 קומפ')

שריטות רבות בכלל מעקה האלומיניום

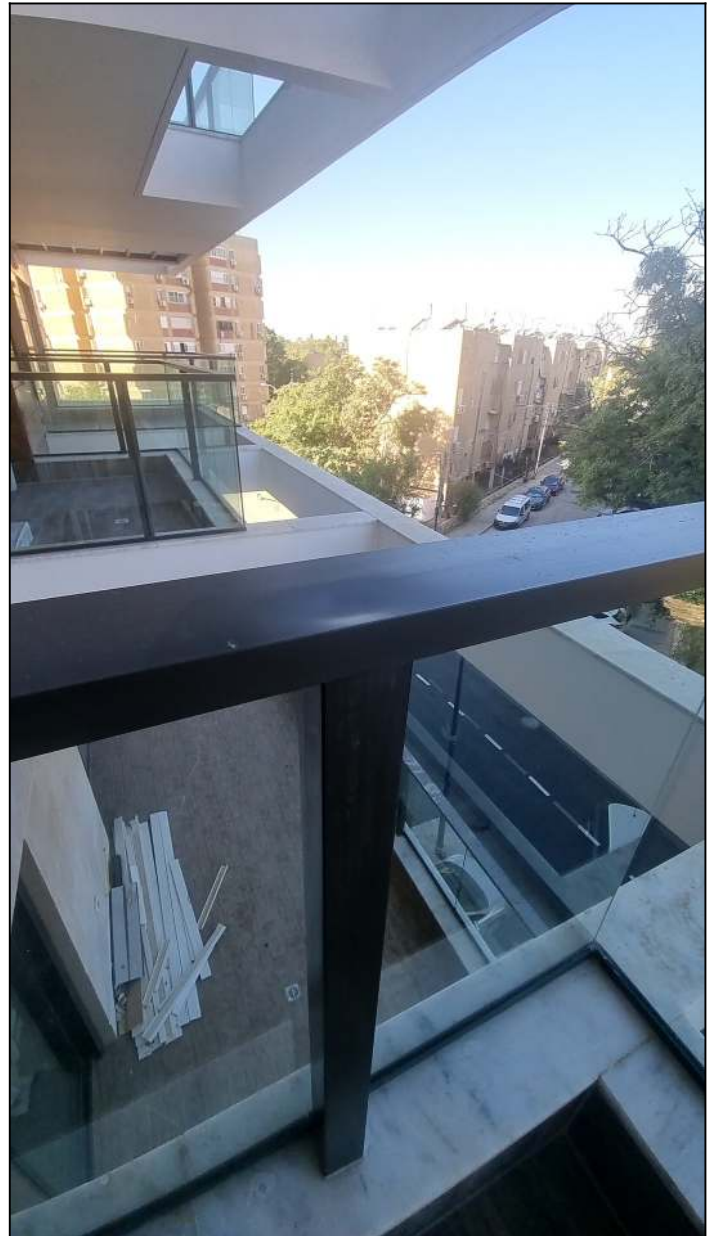
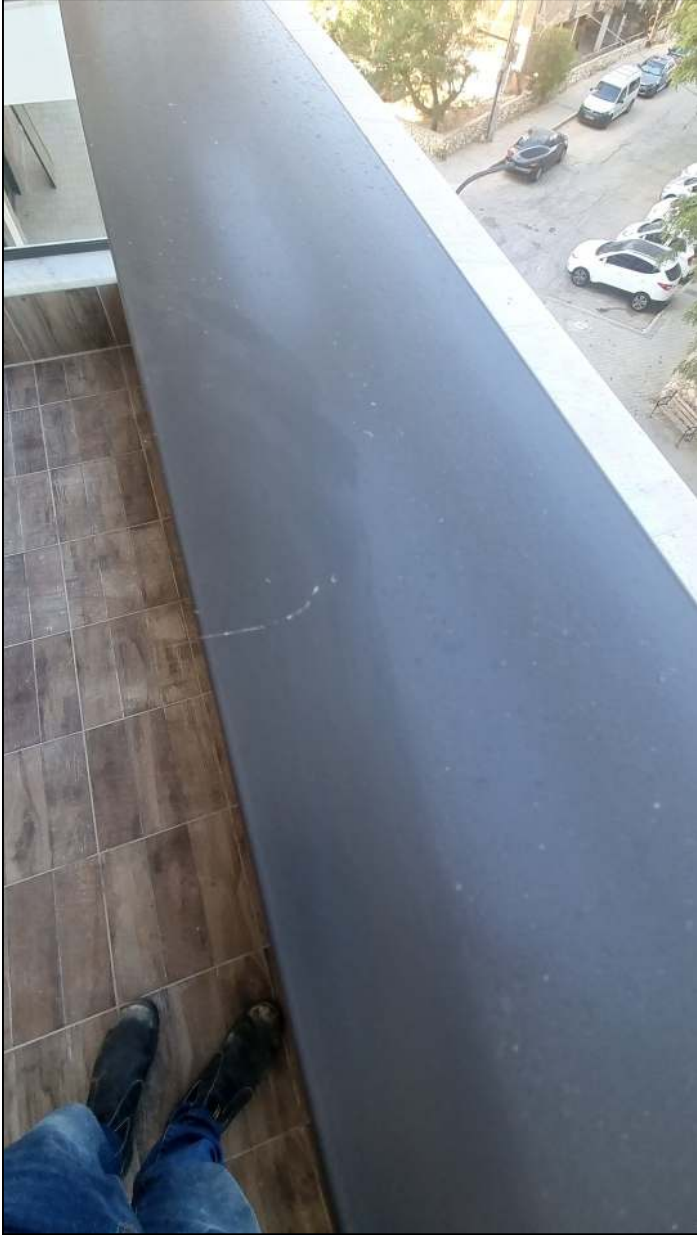
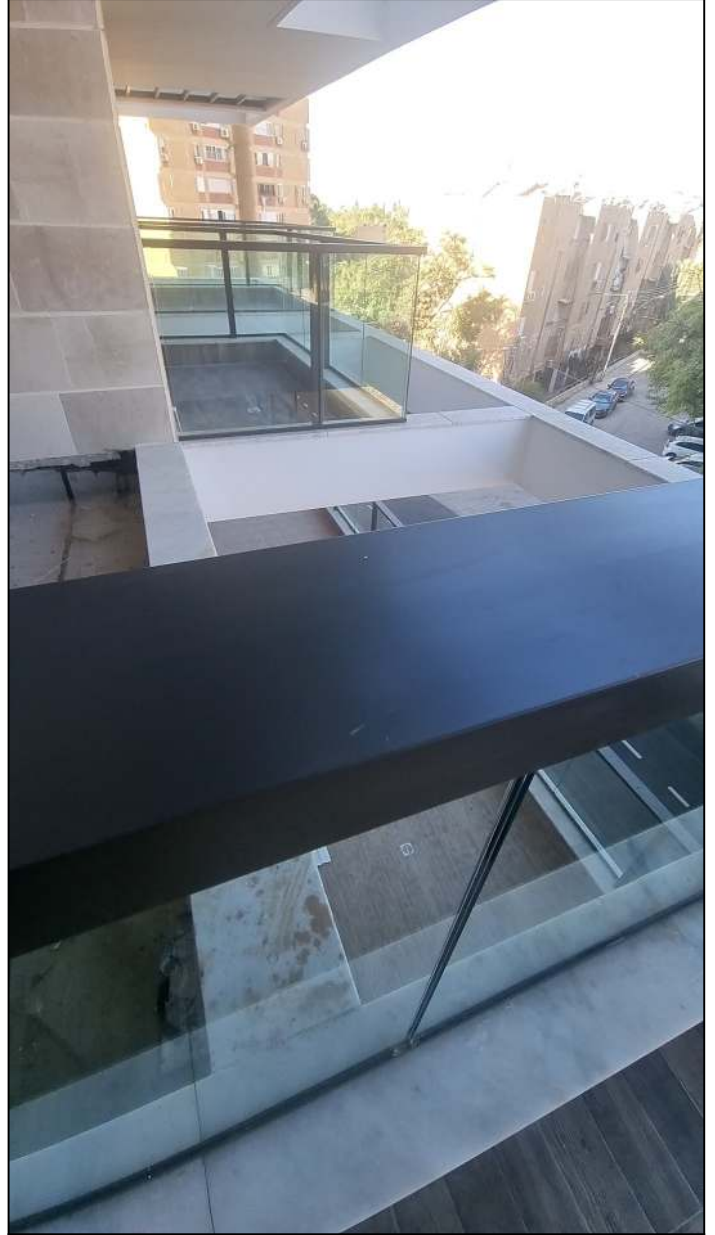
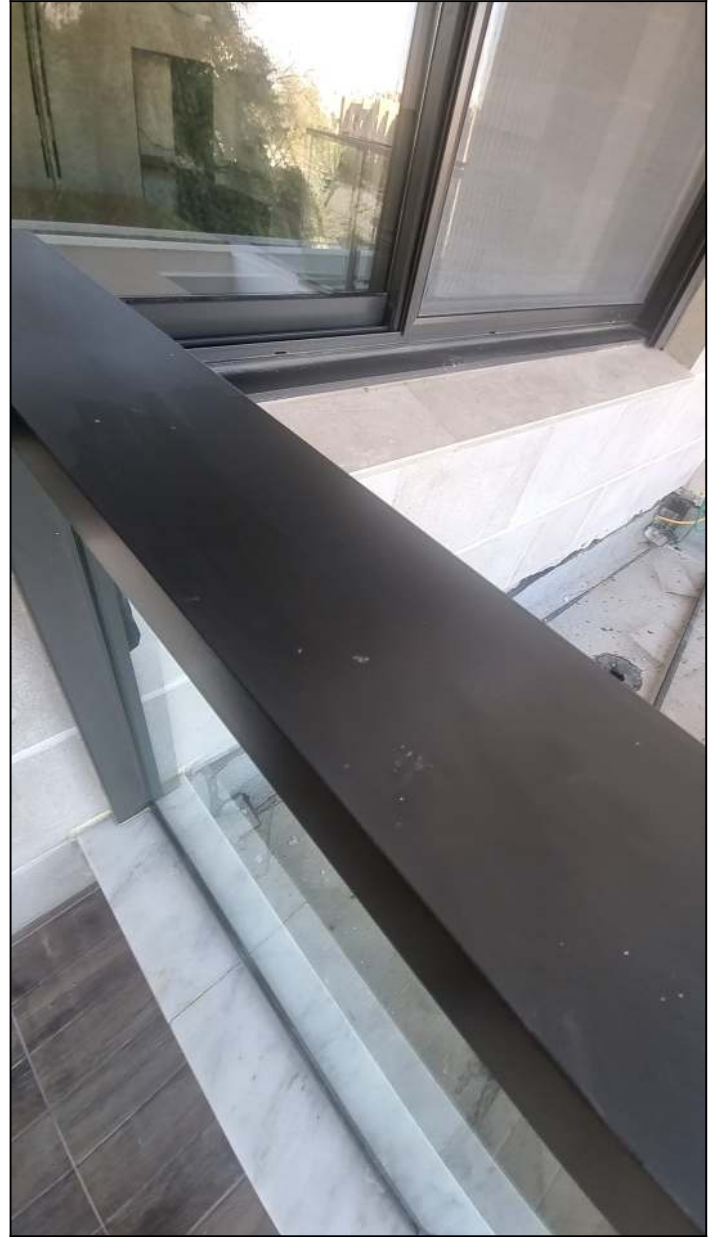
שריטות רבות בכלל מעקה האלומיניום

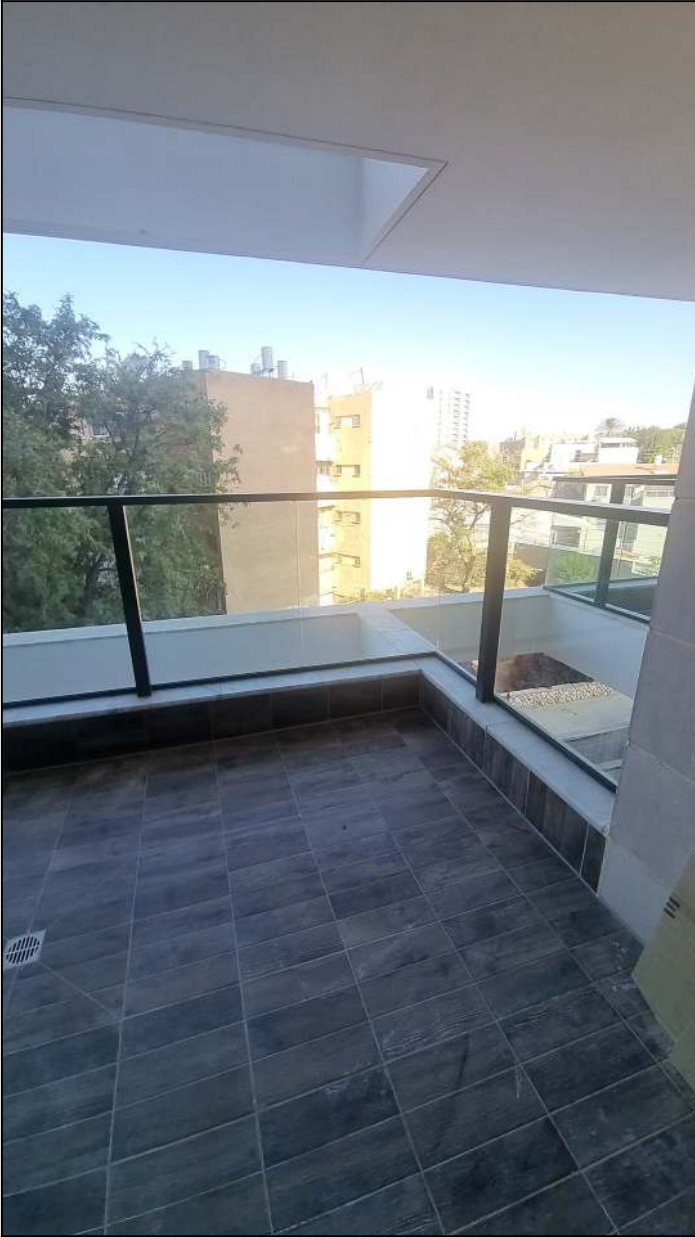
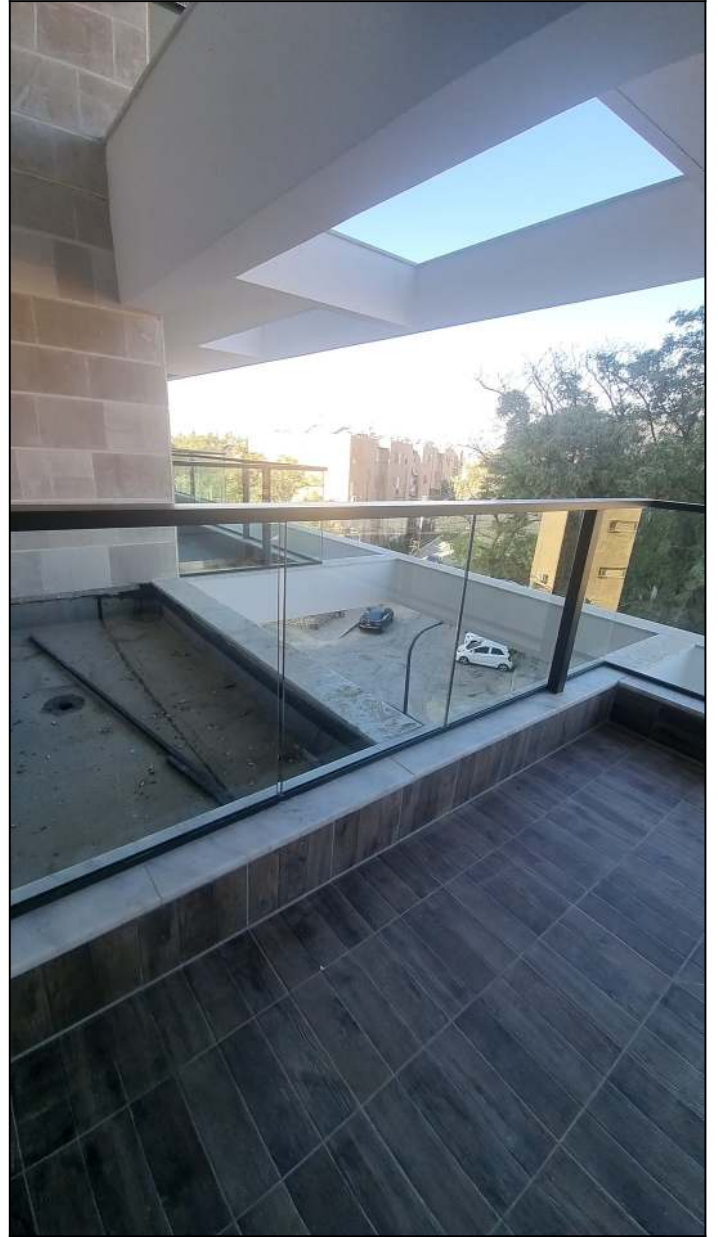
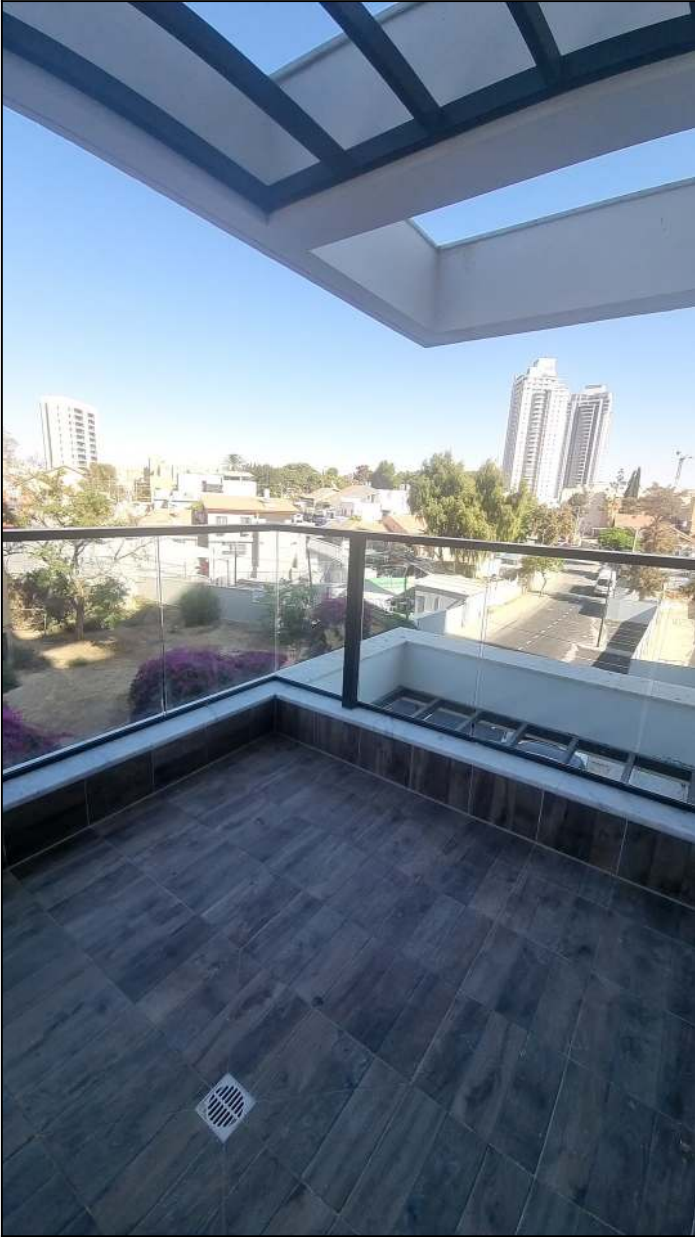
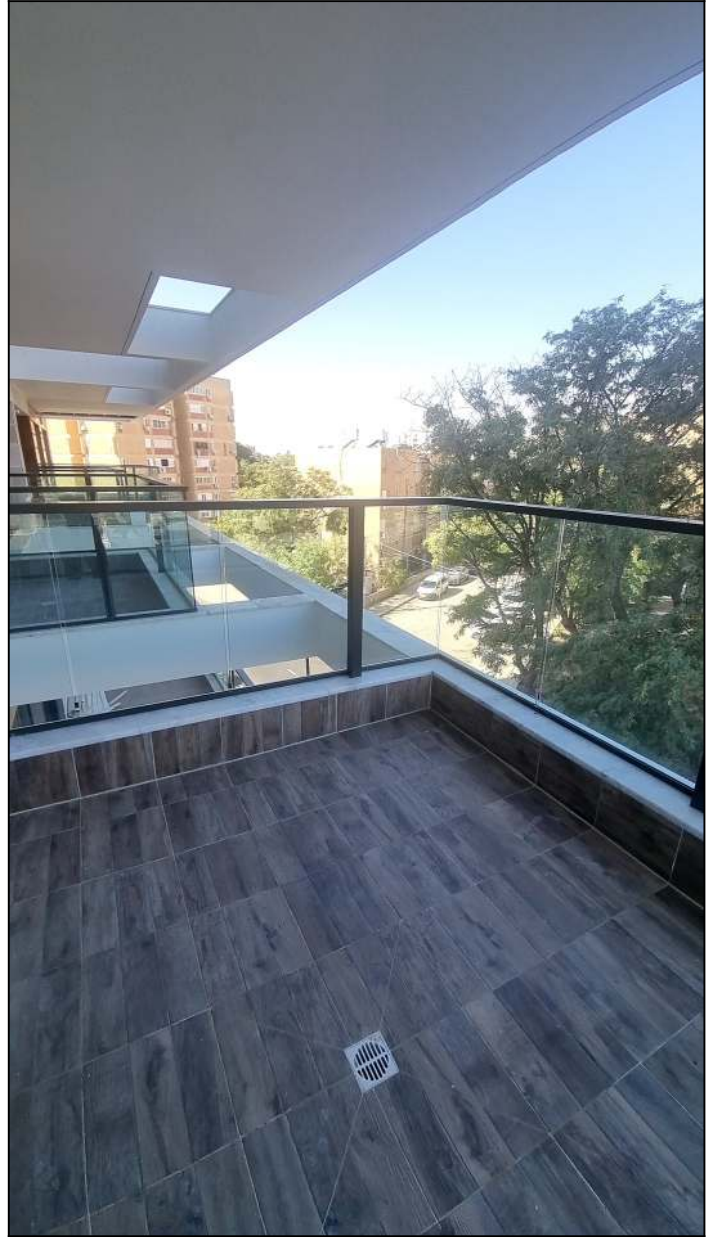
<p>זכוכיות המעקה זזות בחופשיות במסילה הדבר מהווה סכנה לשבירה של האלמנט.</p>	<p>2.3 ממצא</p>
<p>מרפסות שמש (הורים וסלון)</p>	<p>מיקום</p>
<p>כלל הזכוכיות אינן מקובעות למעקה העליון</p>	<p>הערה</p>
<p>יש לפרק ולהתקין מחדש עם קיבוע ראוי</p>	<p>המלצה</p>
<p>פרק ב תוכן מערכת הזיגוג. 2.1.1 כללי. יש למנוע מגע ישיר בין השימשה למסגרת. דרישה זו אינה חלה על זיגוג במיסגרת עשויה פלסטיק או עץ. מערכת (ראו הגדרה 1.3.1) תתוכנן כך, שתעמוד בדקירה לאטימות לחדירת מים ולחדירת אוויר המפורטת בתקנים הישראליים הרלוונטים כגון: ת"י 1068 חלק 1, ת"י 4000 חלק 1, ת"י 1568 חלק 1. מגרע הזיגוג (הגדרה 1.3.2) יתוכנן כך שלא יכלאו בו מים עומדים לזמן ממושך, שלא תיווצר בו התעבות קבועה לטווח ארוך ושלא יתהווה בו לחץ מוגבר של אדי מים. גל זאות כדי למנוע פגיעה כל שהיא ברכיבי מערכת הזיגוג.</p> <p>המטרות המפורטות לעיל יושגו בדרכים אלו. 1. אטימה יעילה נגד חדירת מים. 2. אטימה יעילה נגד חדירת אוויר. 3. במערכות זיגוג מנוקזות: ניקוז יעיל של רמים ואיזון לחץ רדי מים. 2.1 היציבות המכנית של השימשה ושל מסגרתה תהיה כזו שמערכת הזיגוג לא תפגע בשימוש רגיל.</p>	<p>תקן</p>

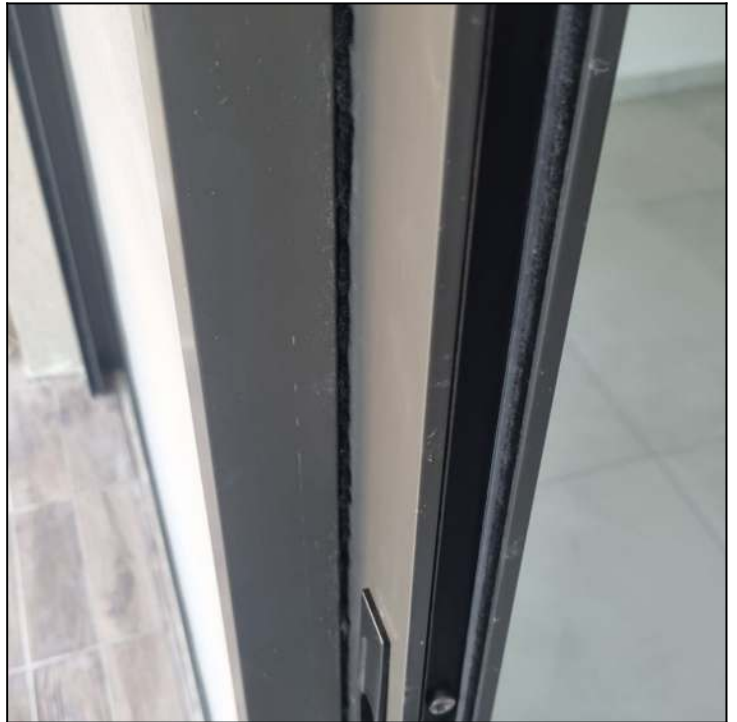
ויטרינה כנף שמאל

2.4 ממצא	כנף הויטרינה מתנגשת בכנף הרשת
מיקום	חדר דיור (סלון)
המלצה	יש לבצע כיוון לגלגלי הרשת והויטרינה כך שינועו בצורה חלקה ותקנית
מחיר	250 ש"ח (מחיר ליחידה: 250 ש"ח, כמות: 1 קומפ')

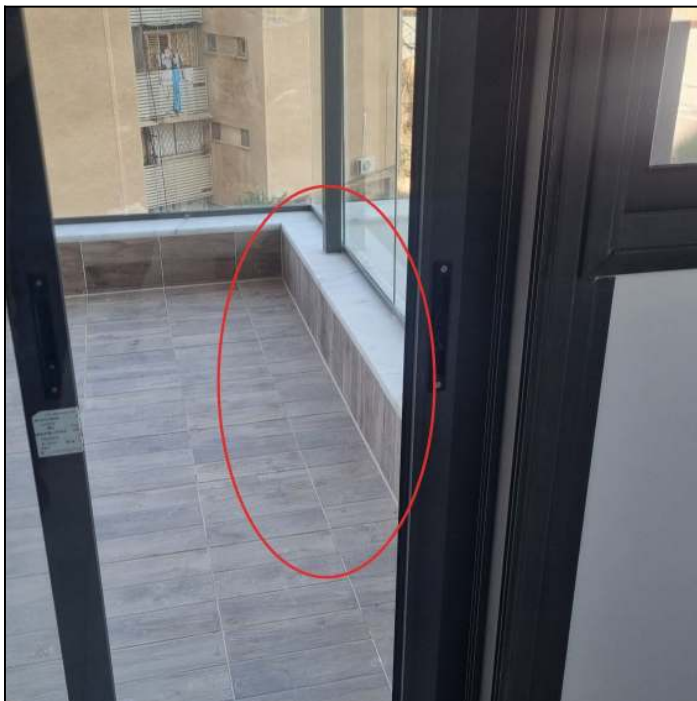
ויטרינה הורים כנף ימין

2.5 ממצא	שריטות בזיגוג ויטרינת האלומיניום
מיקום	כלל הבית
המלצה	נדרש לתקן ובמידת הצורך להחליף
תקן	[תקן 938 חלק 1 סעיף 8.4] "בודקים את הפגמים, כשעין הבודק נמצאת מול מרכז הלוח במרחק 1 מטר ממנו."
מחיר	2,800 ש"ח (מחיר ליחידה: 2,800 ש"ח, כמות: 1 קומפ')
