חוות דעת הנדסית - בדק בית

כתובת: [REDACTED]

מספר דוח: 1235

סוג הנכס: דירת מגורים, 5 חדרים

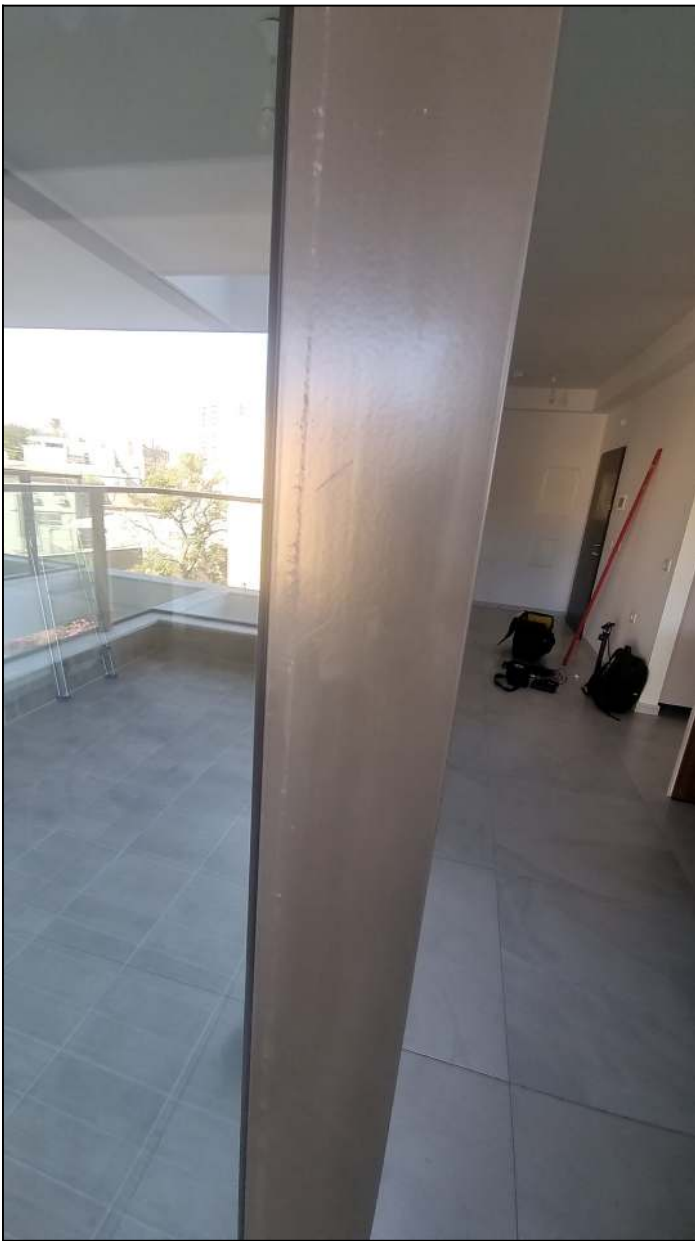
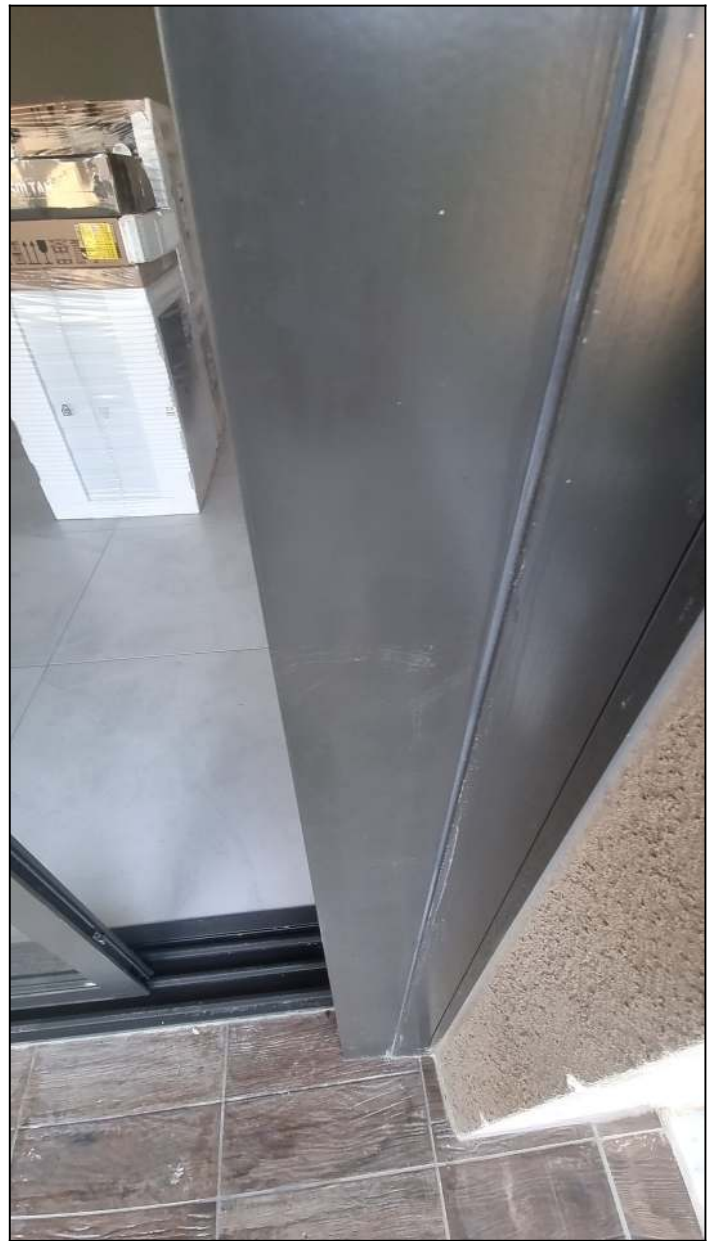
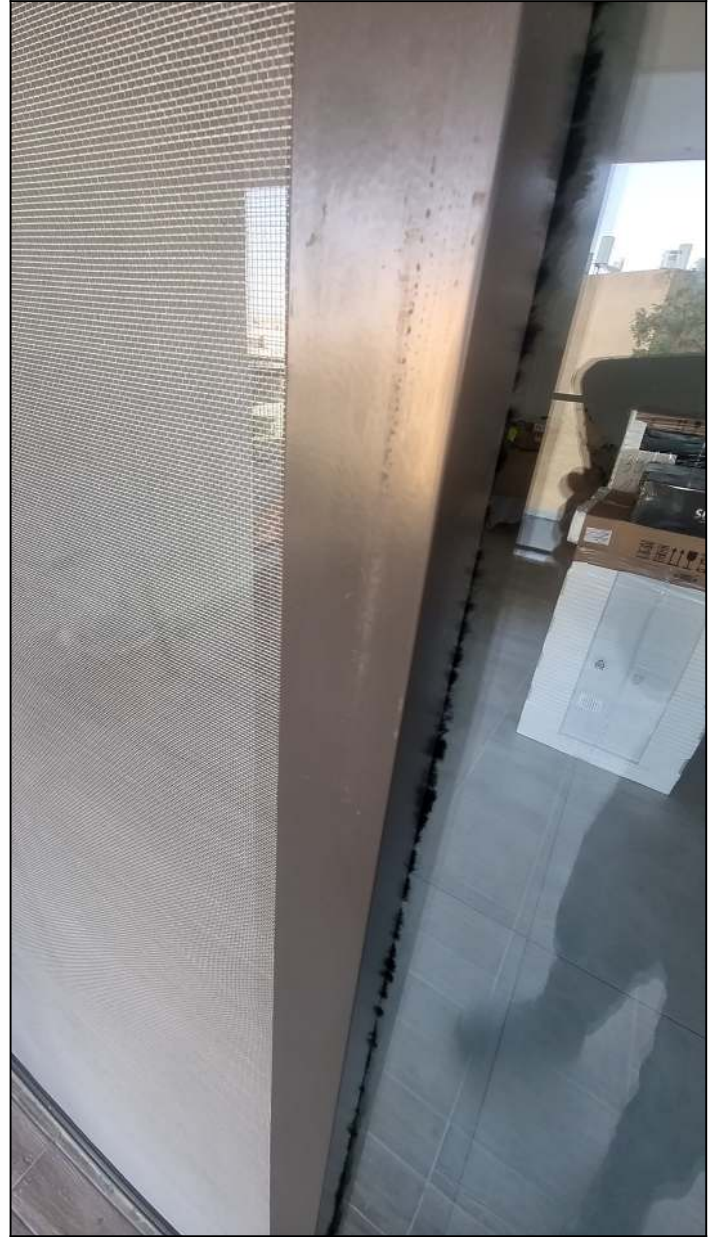
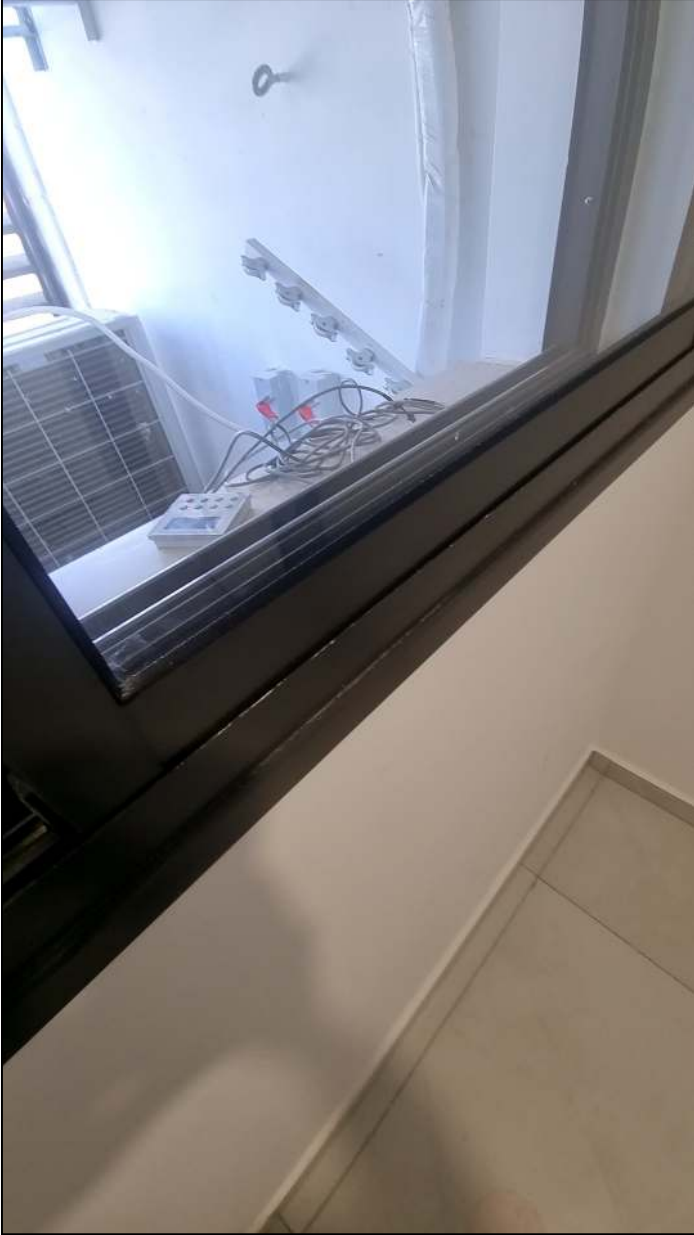
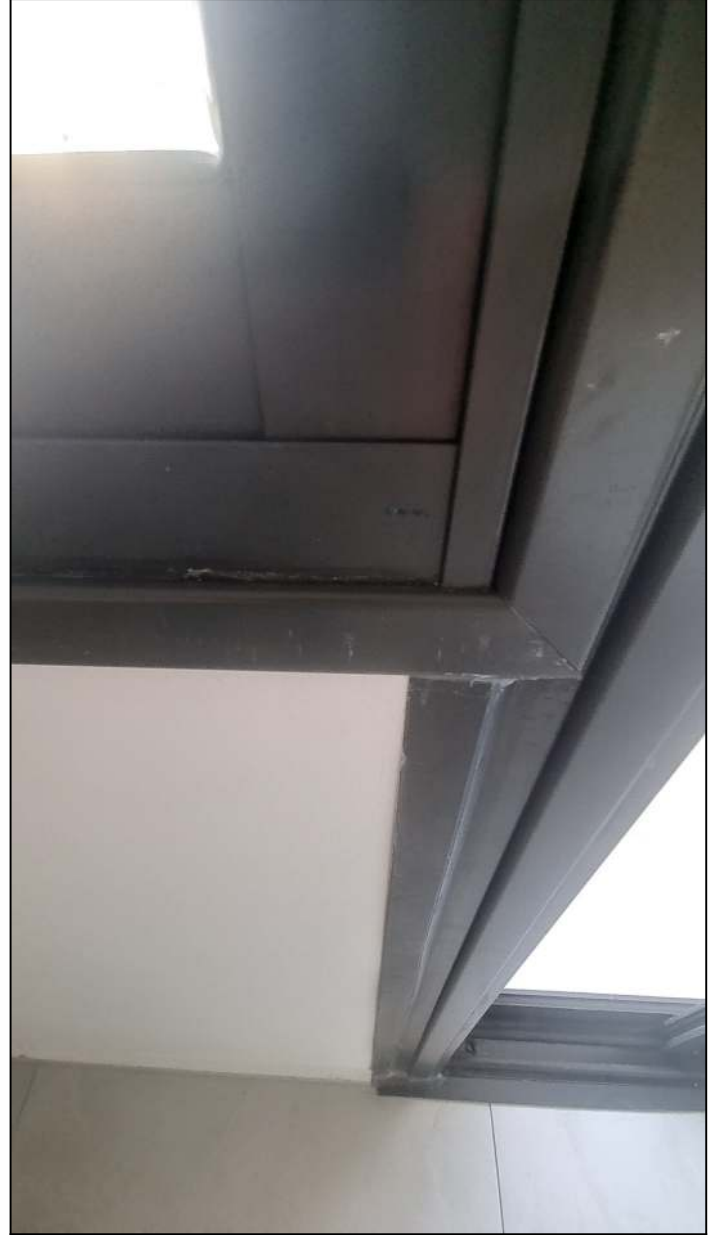
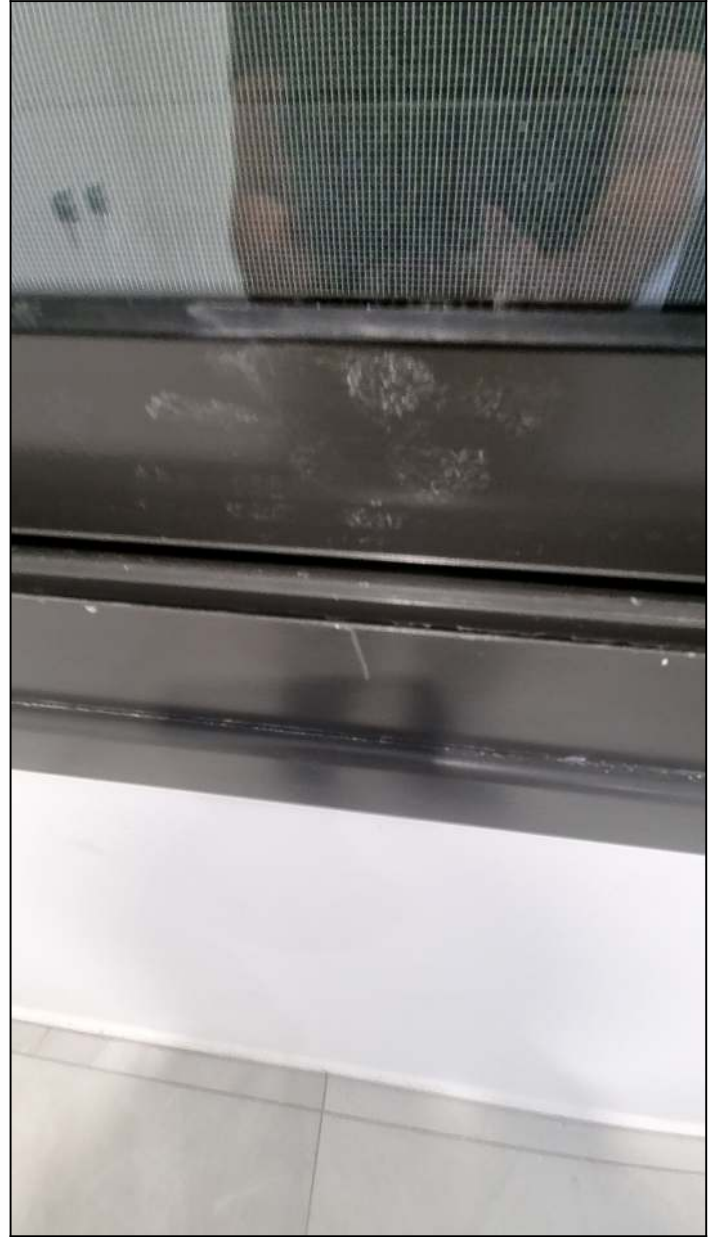
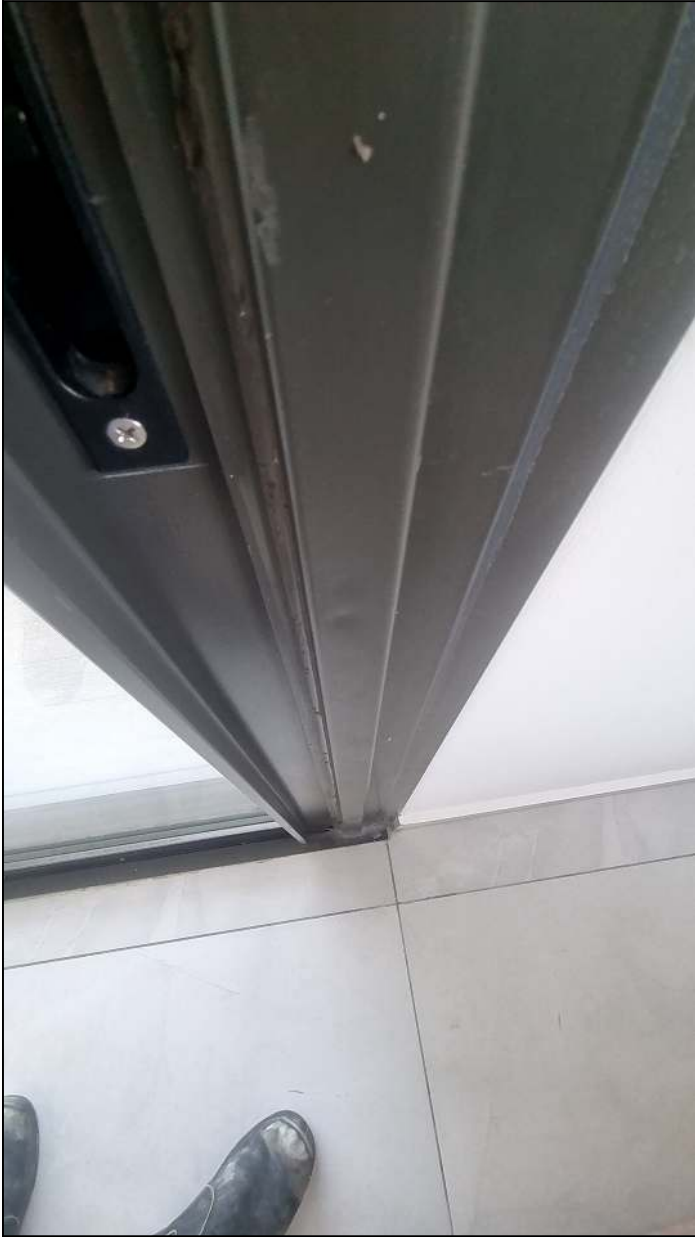
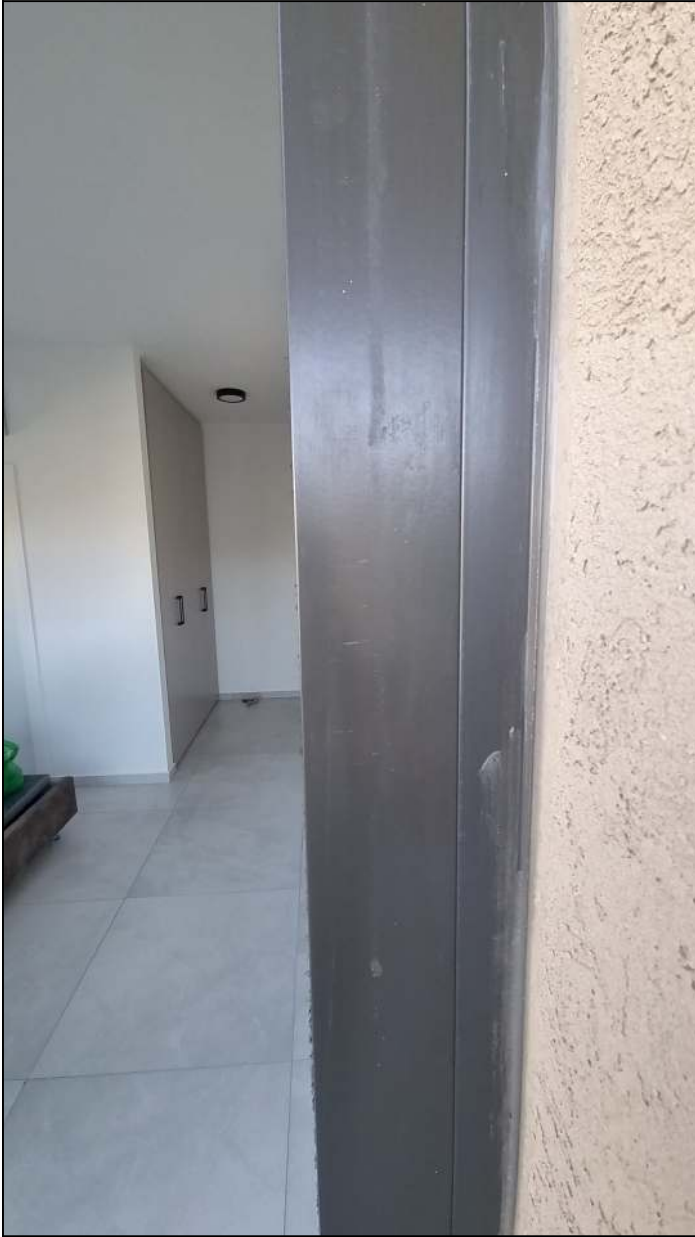
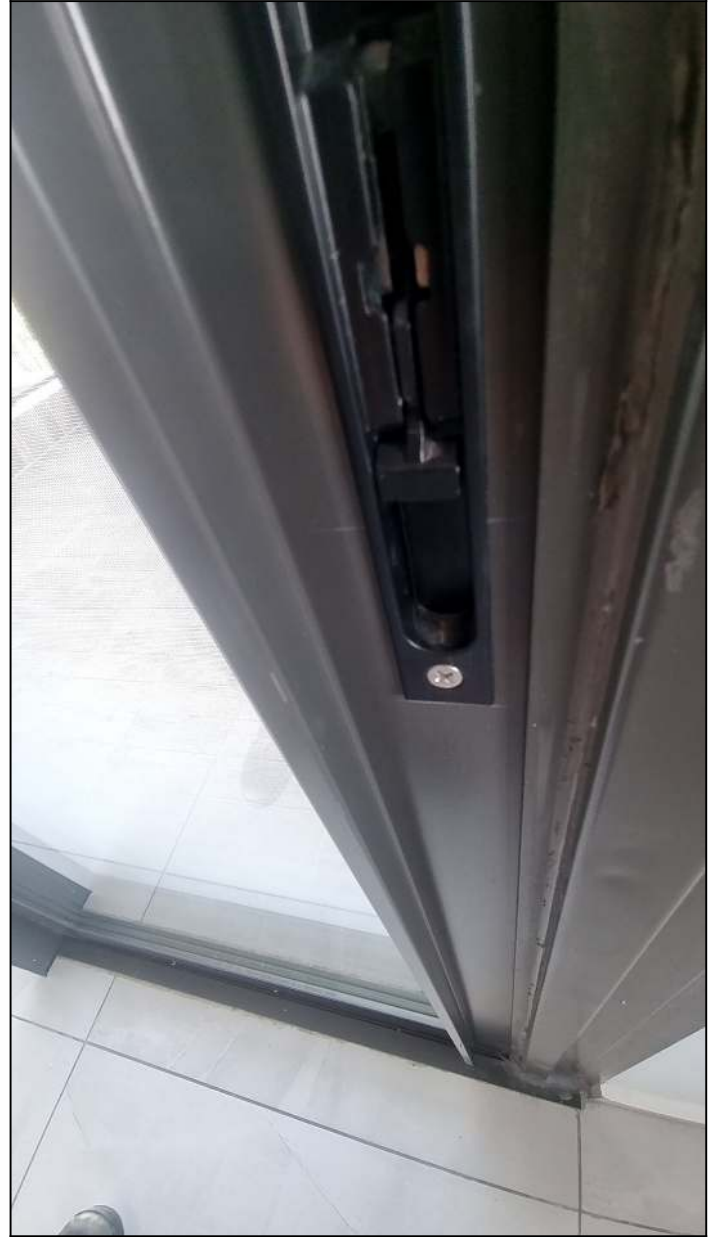
2.6 ממצא	שריטות/פגמים בחלון וויטרינת האלומיניום
מיקום	כלל הבית
הערה	יתכן כי ימצאו פגמים נוספים אשר יש לתקנם עד לגימור אחיד ותקני
המלצה	נדרש לתקן ובמידת הצורך להחליף
תקן	[תקן 4068 חלק 1 סעיף 7.1]
מחיר	750 ש"ח (מחיר ליחידה: 750 ש"ח, כמות: 1 קומפ')

הבדיקות המתוארות להלן הן בדיקות עצמיות שיש לבצע לפני ההתקנה, במהלכה ובסיומה. בדיקות של מעבדה מאושרת⁽⁹⁾ ייערכו רק לפי הזמנה מיוחדת. מטרת הבדיקות הן: לקבוע אם ההתקנה על כל שלביה נעשתה כראוי, אם המוצרים המותקנים הם ללא פגמים, אם הם נקיים מעצמים זרים העלולים להפריע לתפקודם ואם הם פועלים כראוי.

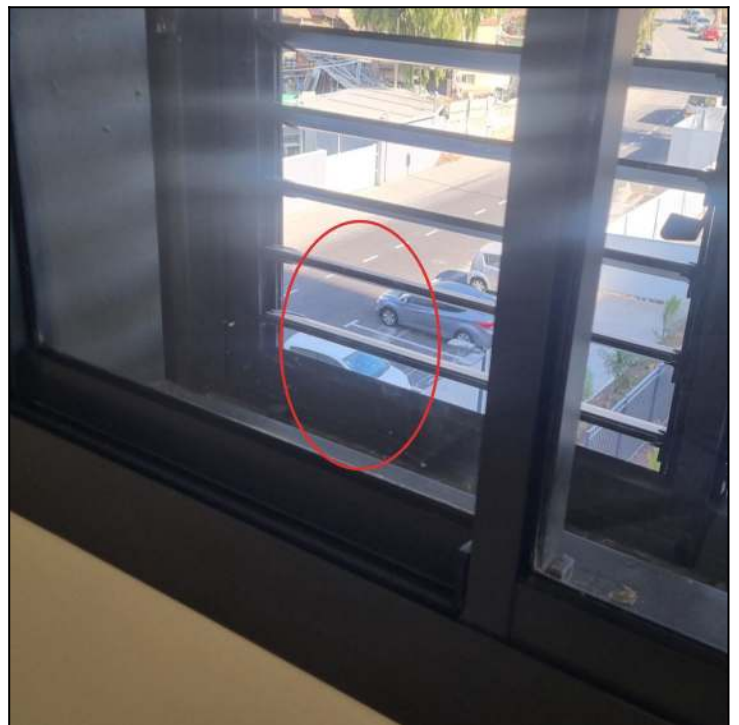
2.7 ממצא	שריטות בזיגוג חלון האלומיניום
מיקום	ממ"ד כנף שמאל
המלצה	נדרש לתקן ובמידת הצורך להחליף
תקן	[תקן 938 חלק 1 סעיף 8.4] "בודקים את הפגמים, כשעין הבודק נמצאת מול מרכז הלוח במרחק 1 מטר ממנו."
מחיר	750 ש"ח (מחיר ליחידה: 750 ש"ח, כמות: 1 קומפ')

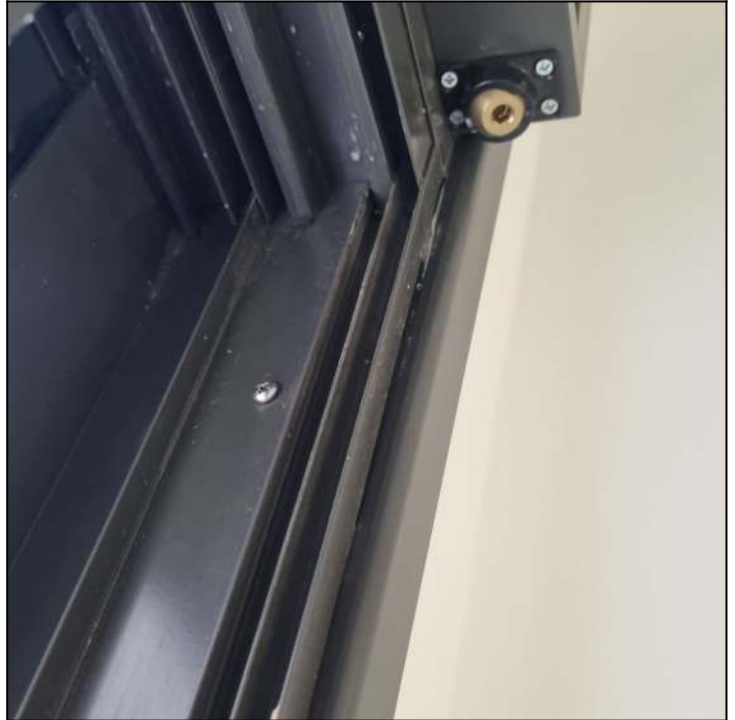
2.8 ממצא	משקוף אינו מקובע לקיר ויוצר מרווח לא תקין
מיקום	חדר שינה 2
המלצה	יש לפרק את משקוף החלון ולהרכיבו מחדש במישור הקיר בצורה תקנית
מחיר	450 ש"ח (מחיר ליחידה: 450 ש"ח, כמות: 1 קומפ')

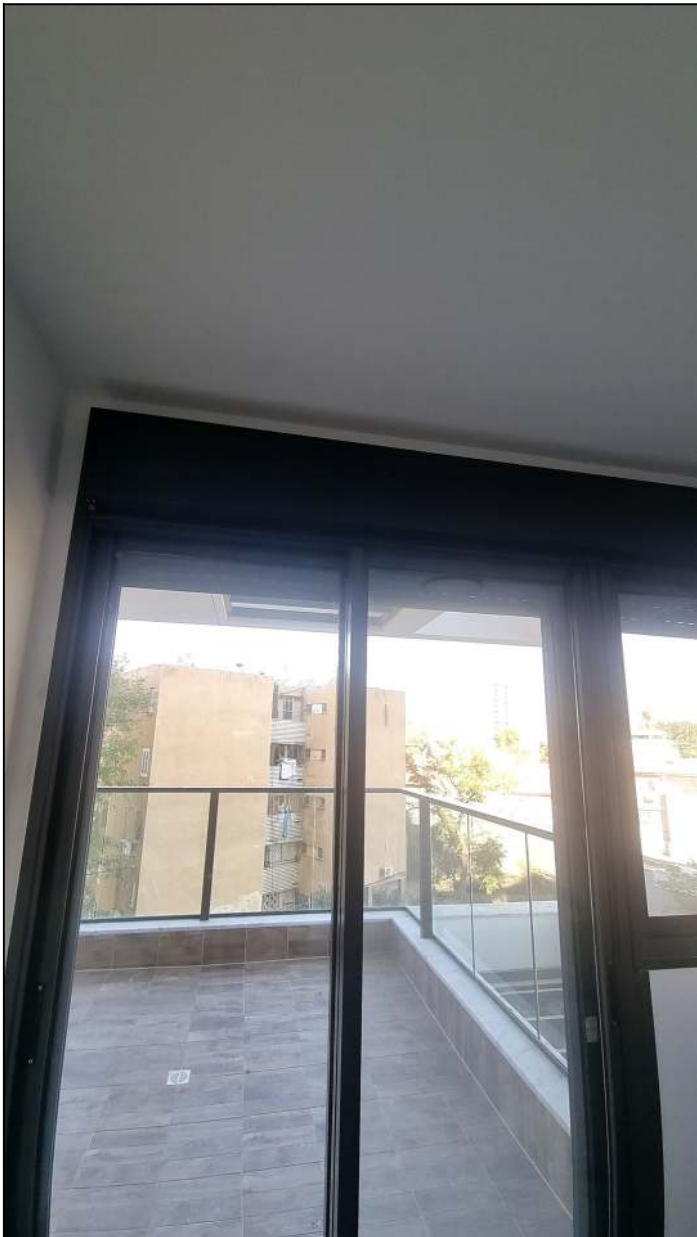
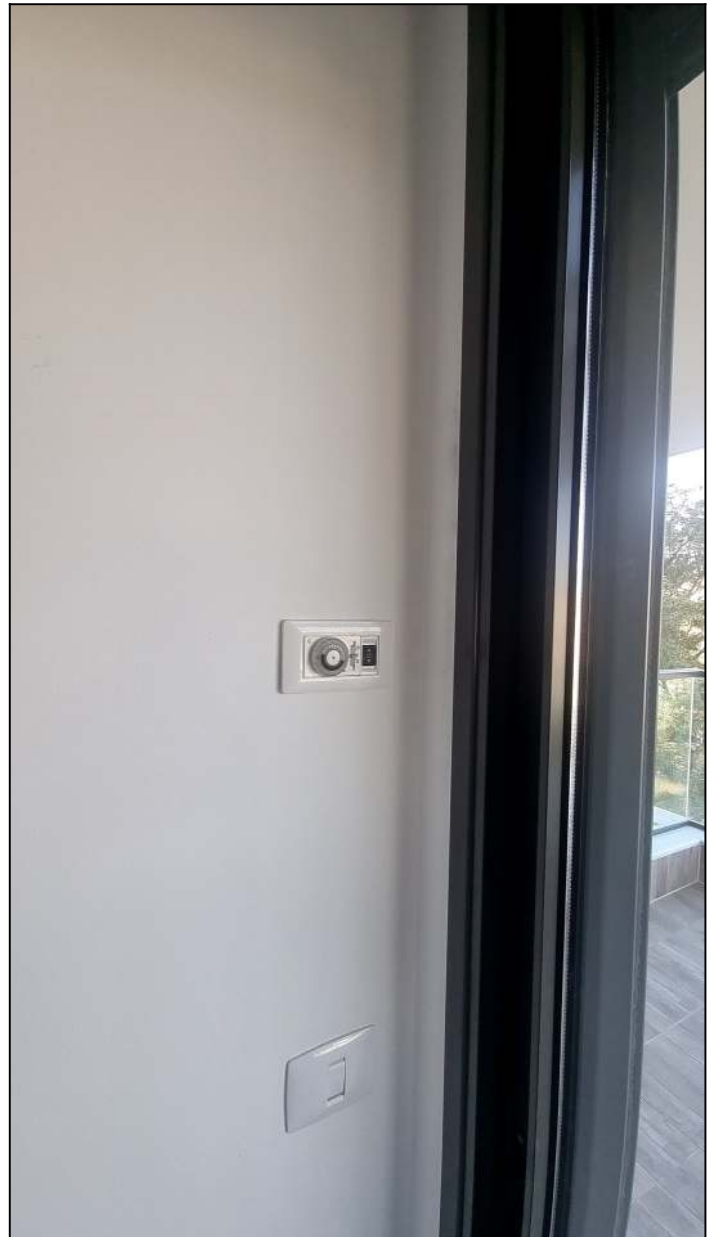
2.9 ממצא	תריס גלילה אינו פועל
מיקום	יחידת הורים ויטרינה
הערה	תריס גלילה ויטרינה
המלצה	יש לתקן ולבצע בדיקה מקיפה לתריס הגלילה (ירידה ועליה חלקה עד לסגירה מוחלטת של החריצים)
מחיר	450ש (מחיר ליחידה: 450ש, כמות: 1 קומפ')

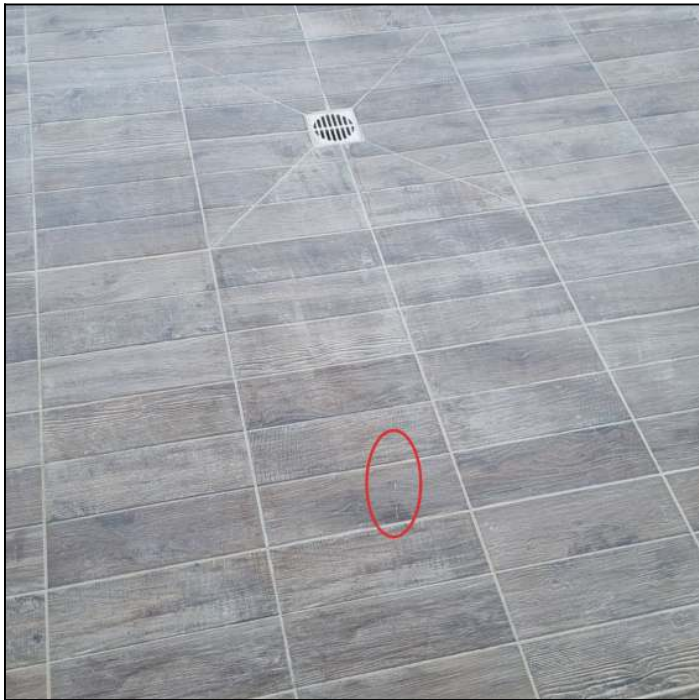
מרפסת

3.1 ממצא	פגיעות / פגמים באריחי ריצוף
מיקום	כלל הבית
המלצה	נדרש לפרק / לתקן את האריחים הפגומים (רצוי לתאר את הפגם בהתאם לטבלה 1 המצ"ב)
תקן	תקן 314 משנת 2004 סעיף 3.2+טבלה מס 1 תקן איזו בינלאומי 10545 סעיף 7.4
מחיר	5,440 ש"ח (מחיר ליחידה: 5,440 ש"ח, כמות: 1 קומפ')

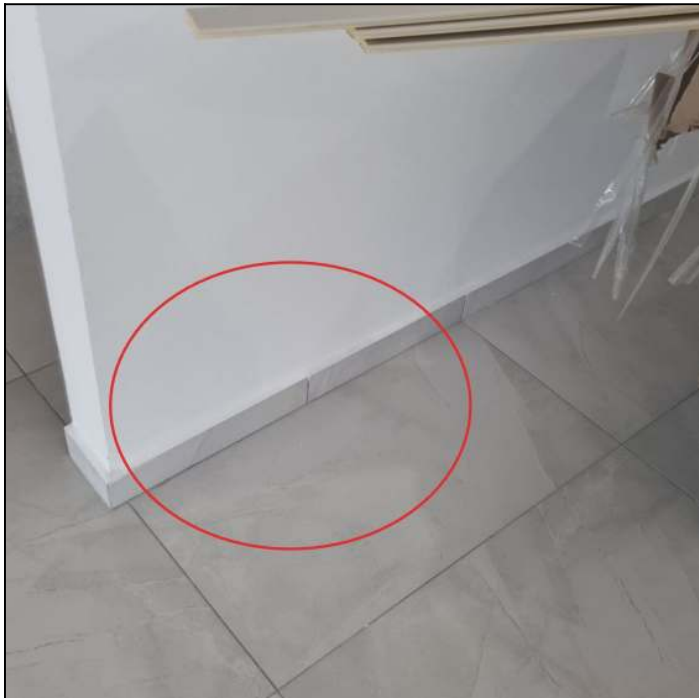
פינת אוכל

3.2 ממצא	פנלים מורכבים לא לפי אריחי הריצוף
מיקום	כלל הבית
המלצה	נדרש לחתוך השיפולים ולהרכיב בדוגמא אחידה כדוגמת אריחי הריצוף
תקן	ע"פ תוספת סעיף 4 לחוק מכר דירות ליקוי הינו ליקוי בתפקוד ו/או במוצר לרבות שלמות איכות ומראה.
מחיר	500 ש"ח (מחיר ליחידה: 500 ש"ח, כמות: 1 קומפ')

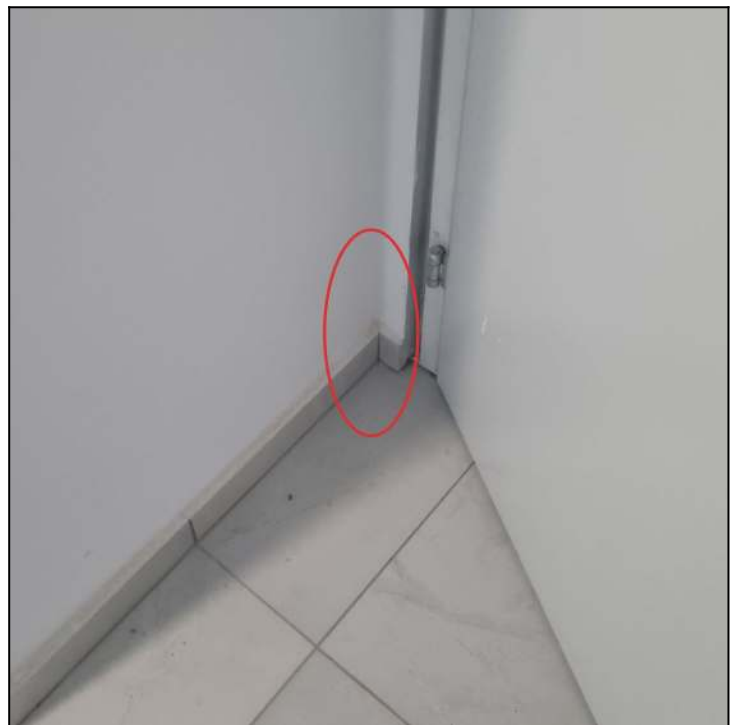
3.3 ממצא	לא בוצע מילוי רובה באופן תיקני
מיקום	מסדרון
המלצה	יש לחרוץ את הרובה בתחום החלל המוגדר, לנקות אותם משאריות רובה ישנה/פסולת על ידי שאיבה יסודית, ולמלא רובה בצורה אחידה ותקינה תוך הקפדה על הוראות שימוש יצרן ביחס נכון חומר לנוזל
תקן	תקן 1555 חלק 3 משנת 2012 סעיף 5.1.4.4 וסעיף 5.1.5.1
מחיר	50 ש"ח (מחיר ליחידה: 50 ש"ח, כמות: 1 קומפ')

מוודאים שמילוי המישקים אחיד וללא חורים ומתאים לגוון שהוזמן.

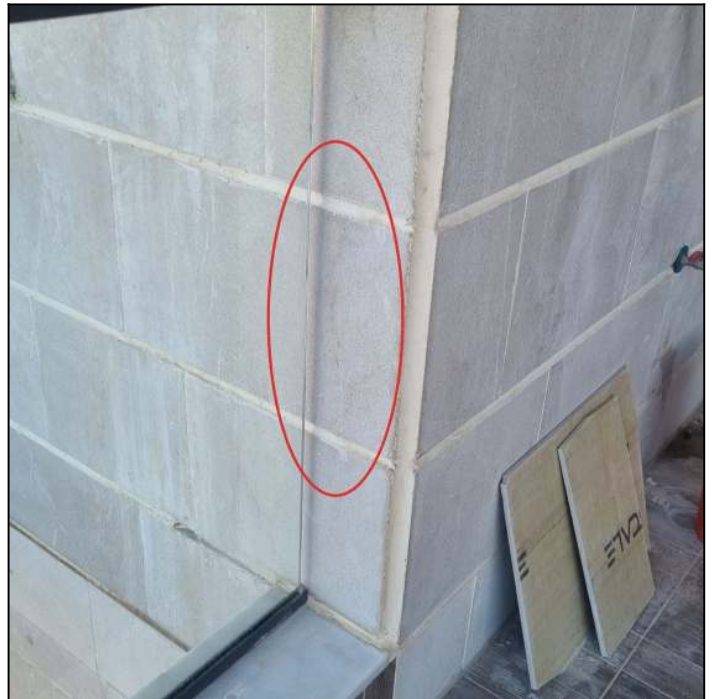
4.1 ממצא	נמצאו פגמים באבן (שברים/סדקים/כתמים)
מיקום	מרפסות שמש
המלצה	להחליף אבן פגומה באבן חדשה תיקנית מאותו ספק וסוג גוון
תקן	[תקן 2378 חלק 4 סעיף 5.2.3.3]
מחיר	5,200 ש"ח (מחיר ליחידה: 5,200 ש"ח, כמות: 1 קומפ')

- א. רוחב המישקים
רוחב המישקים יהיה אחיד ויתאים לדרישות התכנון.
- ב. ישירות המישקים
המישקים יהיו ישרים, אלא אם נדרש אחרת בדרישות התכנון.
- ג. שלמות האבנים
כל האבנים יהיו שלמות. אבנים שנפגעו במהלך העבודה, או שנתגלו כפגומות יוסרו ויוחלפו באחרות.
- ד. מילוי המישקים
כל המישקים יהיו ללא חורים, אם נמצאו בהם חללים הם ימולאו.

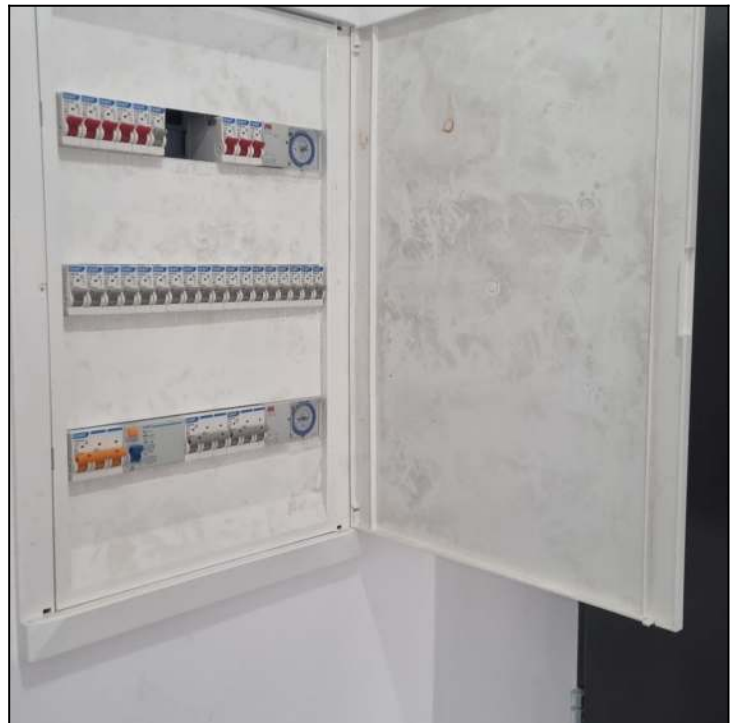
<p>1. לא בוצע סימון הנתיכים (מקרא) בלוח החשמל. 2. לוח חשמל לא שלם - להשלים PVC היכן שאין ממ"טים</p>	<p>5.1 ממצא</p>
<p>מבואת כניסה</p>	<p>מיקום</p>
<p>1. יש לבצע מקרא לממ"טים בלוח חשמל 2. יש להשלים PVC היכן שאין ממ"טים</p>	<p>המלצה</p>
<p>1. [תקנות החשמל (התקנת לוחות במתח עד 1000 וולט) סעיף 14] "מבטחים, מפסקים וציוד המשמש למדידה, בקרה והתרעה יסומנו בהתאם ליעודם. כבלים ומובילים המגיעים ללוח יסומנו בהתאם ליעודם. כל הסימונים יהיו ברורים ובני קיימא" 2. [המפרט הכללי סעיף 165.4]</p>	<p>תקן</p>
<p>300ש (מחיר ליחידה: 300ש, כמות: 1 קומפ')</p>	<p>מחיר</p>

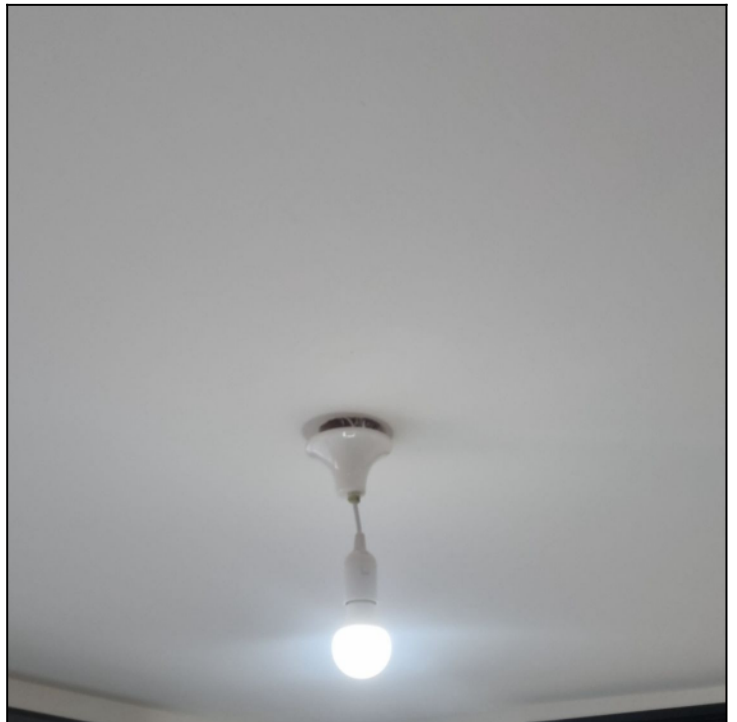
5.2 ממצא	נקודות גופי תאורה מותקנות באופן רופף ואינן מקובעות לקיר/תקרה
מיקום	כלל הבית
המלצה	יש לחזק ולקבע נקודות התאורה לקיר/תקרה שלא יהווה מפגע בטיחותי.
תקן	[תקנות החשמל (מעגלים סופיים עד 1000 וולט)]
מחיר	350 ש"ח (מחיר ליחידה: 350 ש"ח, כמות: 1 קומפ')

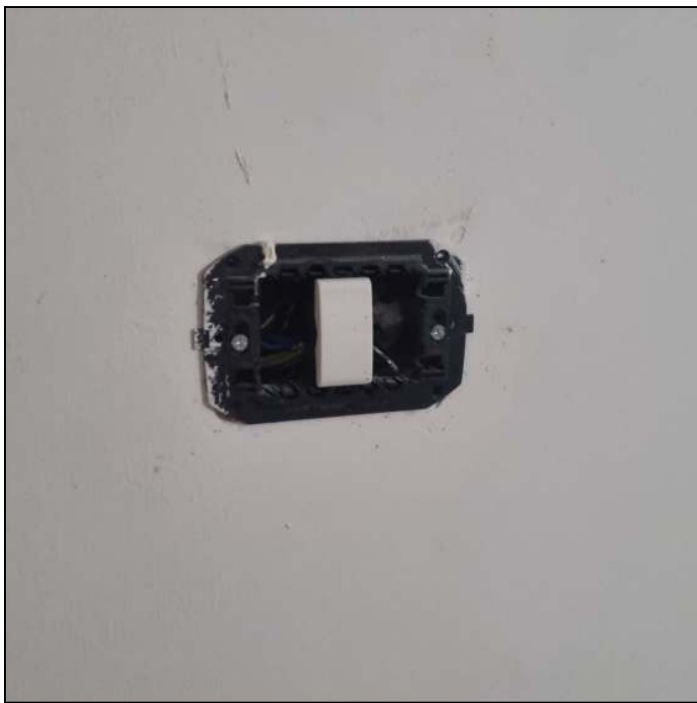
מחסן

<p>5.4 ממצא טרם הורכבו מכסים בקופסאות חשמל בקירות.</p>
<p>מיקום כלל הבית</p>
<p>המלצה נדרש להשלים היכן שחסר</p>
<p>תקן [תקנות החשמל] "תיבה ואביזר יהיו תקינים ובנויים באופן שיבטיחו את כל אלה או מקצתם לפי העניין. ההגנה בפני מגע מקרי בחלקים החיים שבתוכם . אטימה נאותה בפני חדירת גזים, מים אבק וחומרים מזיקים אחרים"</p>
<p>מחיר 50 ש"ח (מחיר ליחידה: 50 ש"ח, כמות: 1 קומפ')</p>

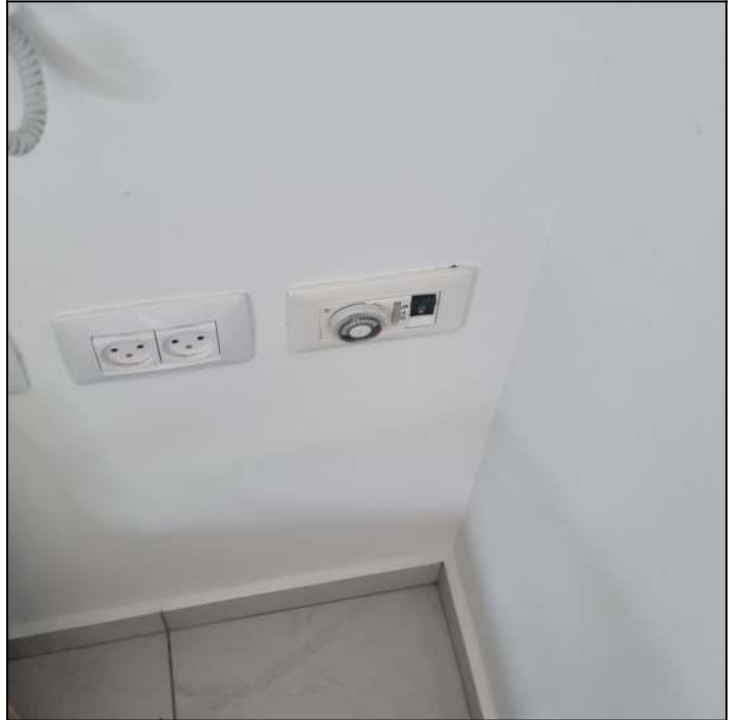
מתג הפוך (הרמה והורדה)	5.5 ממצא
יחידת הורים	מיקום
יש להפוך בחזרה למצב הרגיל	המלצה
400ש (מחיר ליחידה: 400ש, כמות: 1 קומפ')	מחיר

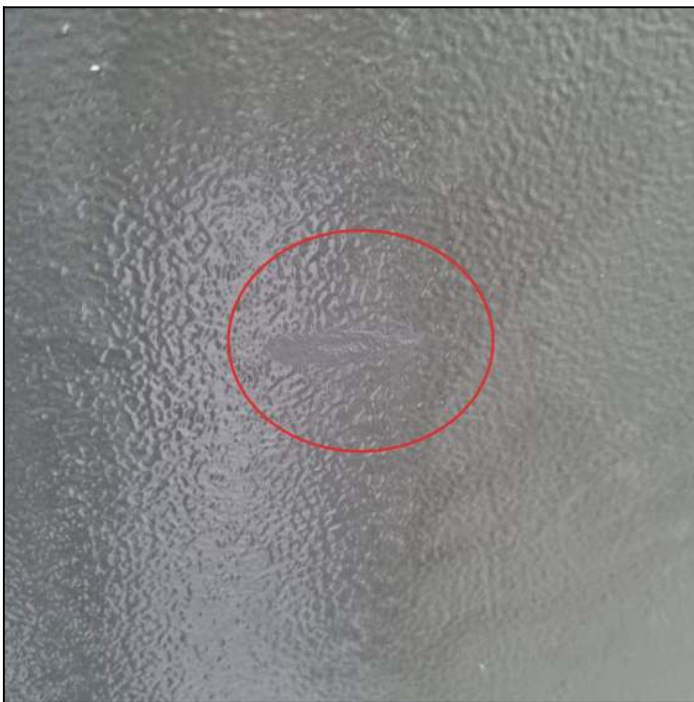
6.1 ממצא	מלבן דלת כניסה ראשית נימצא עם שריטות ו/או מעיכות ו/או סימני נזילות
מיקום	מבואת כניסה
הערה	תיקון בוצע בצורה לקויה. המחיר מתייחס לתיקון חוזר.
המלצה	יש לתקן את הפגמים על ידי שיוף יסודי, ביצוע מרק פחחים במידת הצורך ולחדש צביעה עם צבע יסוד מתאים וצבע גמר עד לגימור חלק ואסטתי ללא סימני נזילות וכיוצ"ב. אם לא ניתן לתקן את הפגמים עד לגימור אחיד ותקני יש להחליף את כנף הדלת.
תקן	[תקן 5044 חלק 2 סעיף 3.3.1].
מחיר	350 ש"ח (מחיר ליחידה: 350 ש"ח, כמות: 1 קומפ')

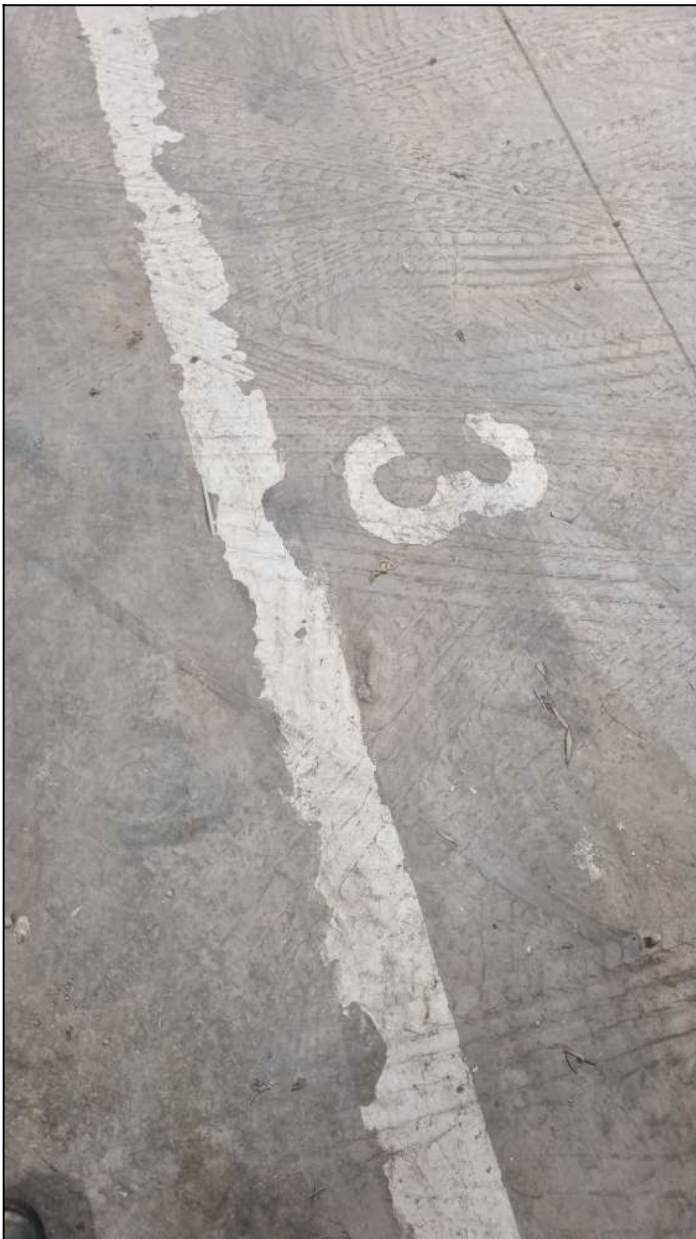
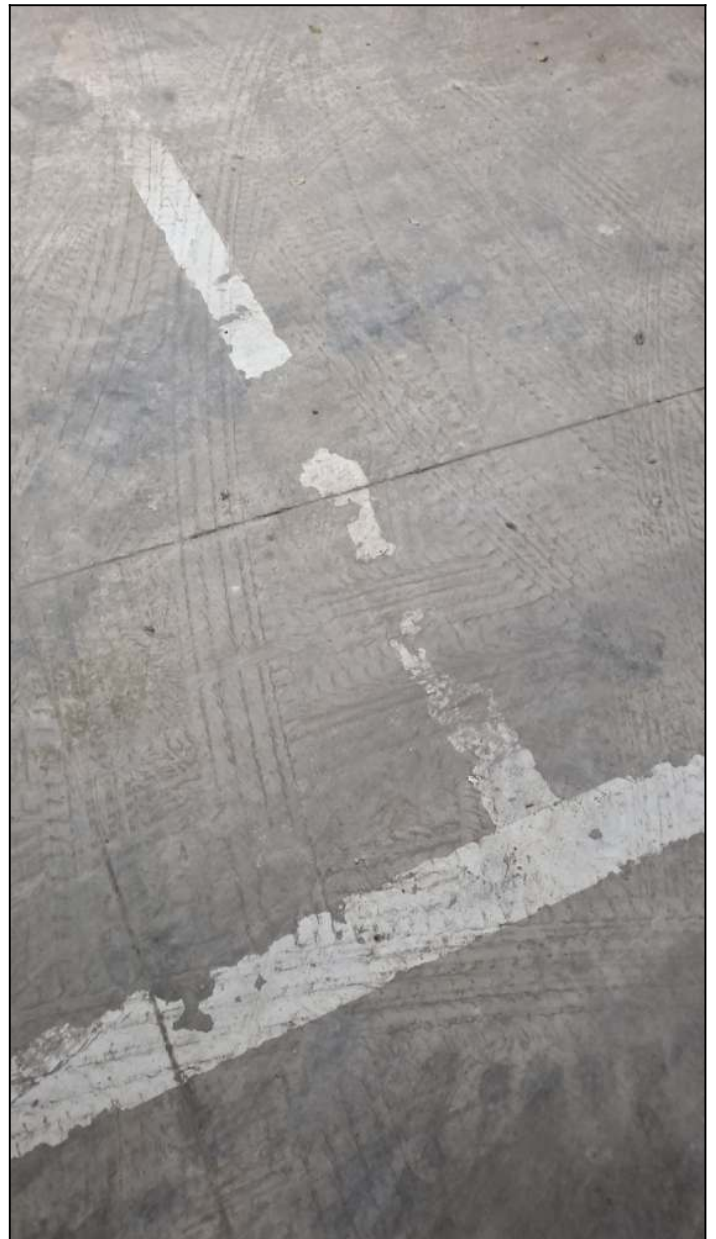
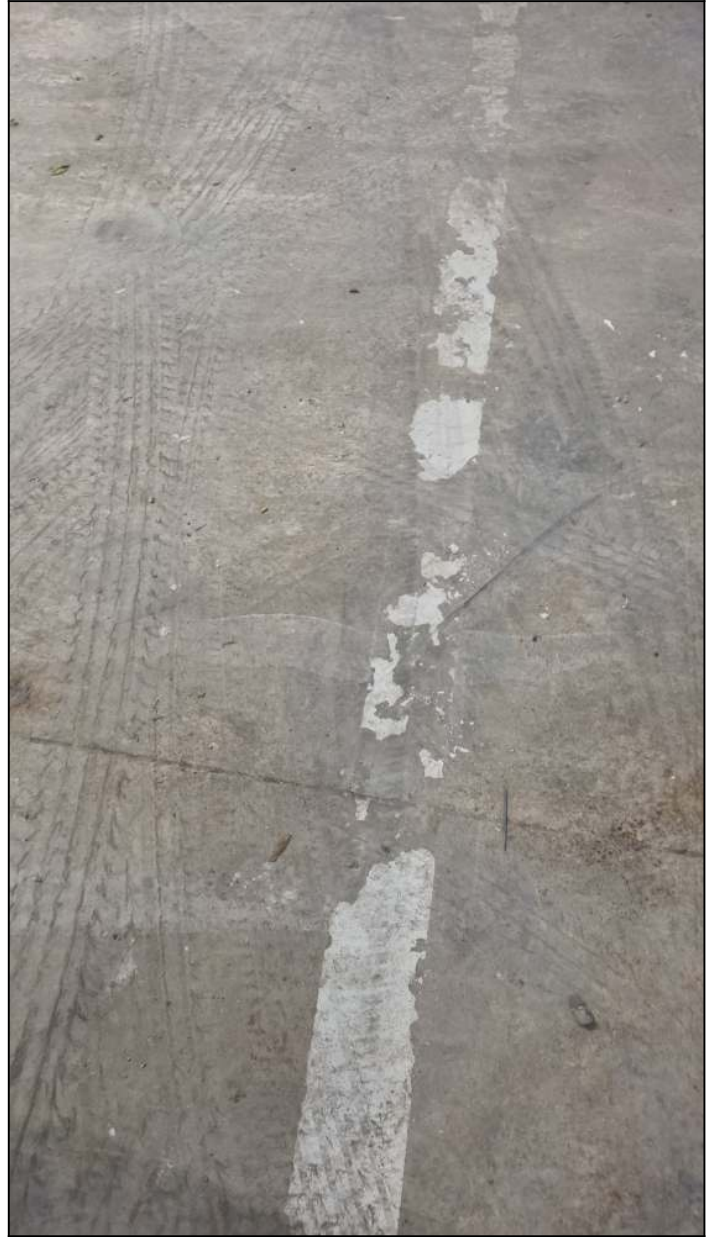
7.1 ממצא	סימון החניה מתקלף
מיקום	חניה
המלצה	יש לבצע סימון מחדש של חנית הדירה
מחיר	400 ש"ח (מחיר ליחידה: 400 ש"ח, כמות: 1 קומפ')

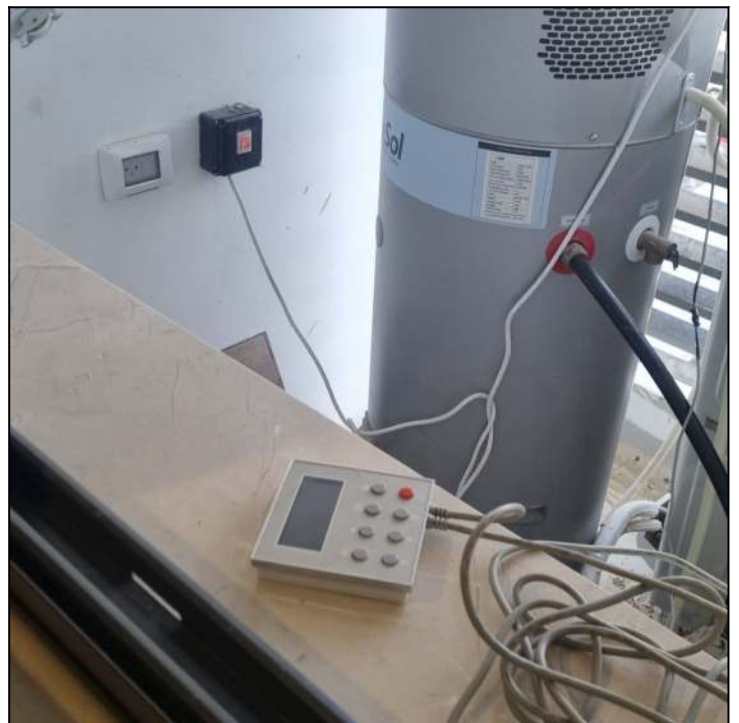
8.1 ממצא	דוד אינו פועל
מיקום	כלל הבית
הערה	המחיר מתייחס לביקור איש מקצוע ואיתור הבעיה בלבד.
המלצה	בוצע הפעלה לדוד למשך כשעה אך לא היו מים חמים בדירה
מחיר	300 ש"ח (מחיר ליחידה: 300 ש"ח, כמות: 1 קומפ')

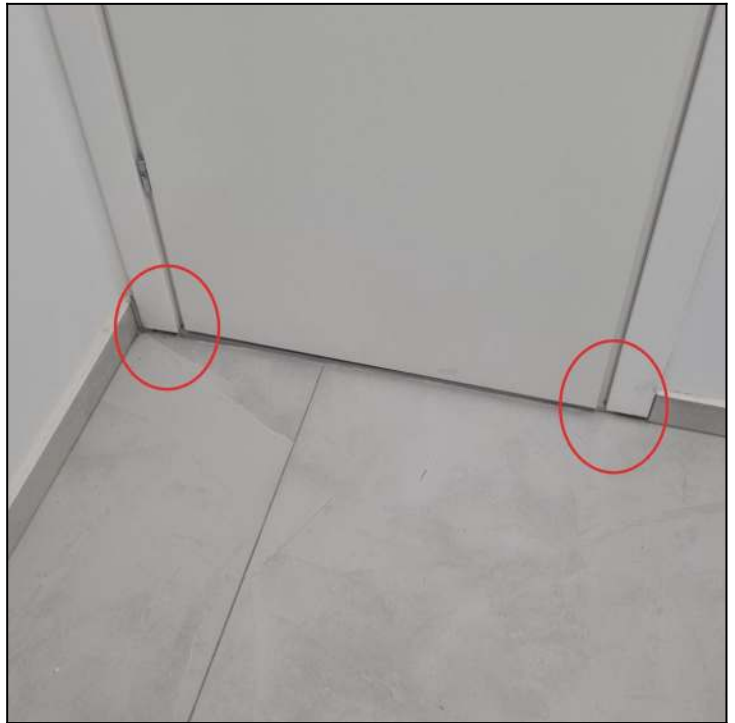
רווח בין משקוף הדלת לריצוף	9.1 ממצא
כלל הבית	מיקום
יש למלא את רווחים בעזרת חומר איטום גמיש	המלצה
300ש (מחיר ליחידה: 300ש, כמות: 1 קומפ')	מחיר

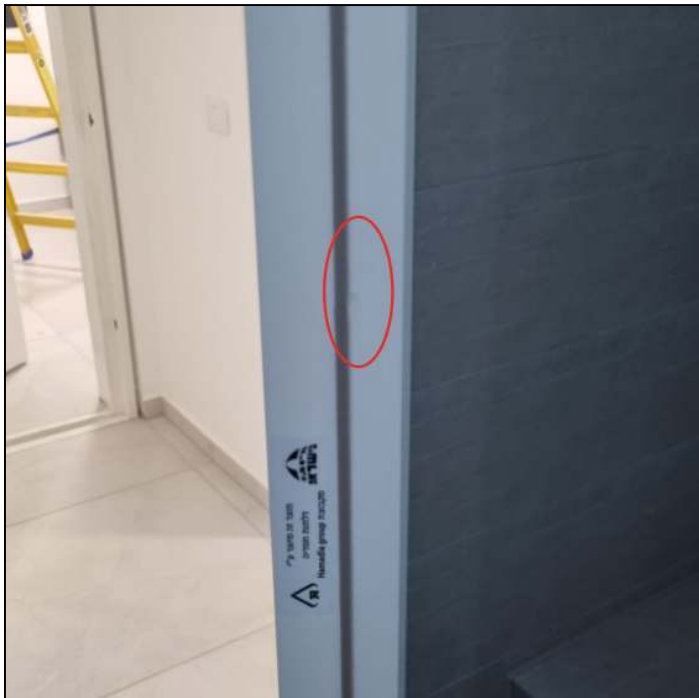
חדר רחצה כללי

9.2 ממצא	פגמים בכנף דלת פנים בדירה
מיקום	יחידת הורים
הערה	לא ניתן לתקן פגמים אלו לכן יש צורך בהחלפת הדלתות.
המלצה	נדרש לתקן בצורה תיקנית או להחליף במידת הצורך.
תקן	[תקן 23 חלק 3 סעיף 3.4.2.2] שמפנה לתקן 23 חלק 1 סעיף 2.12.1
מחיר	1,400 ש"ח (מחיר ליחידה: 1,400 ש"ח, כמות: 1 קומפ')

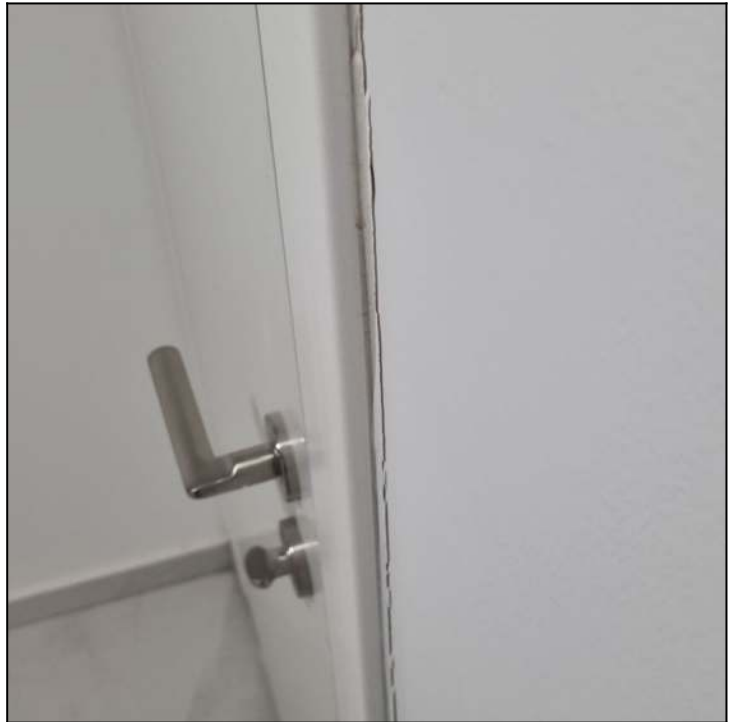
9.3 ממצא	רווח בין משקוף הדלת לקיר
מיקום	חדר שירות
המלצה	יש להדביק את משקוף הדלת בצורה תקינה ולמלא את הרווח שנוצר בחומר איטום גמיש.
מחיר	250 ש"ח (מחיר ליחידה: 250 ש"ח, כמות: 1 קומפ')

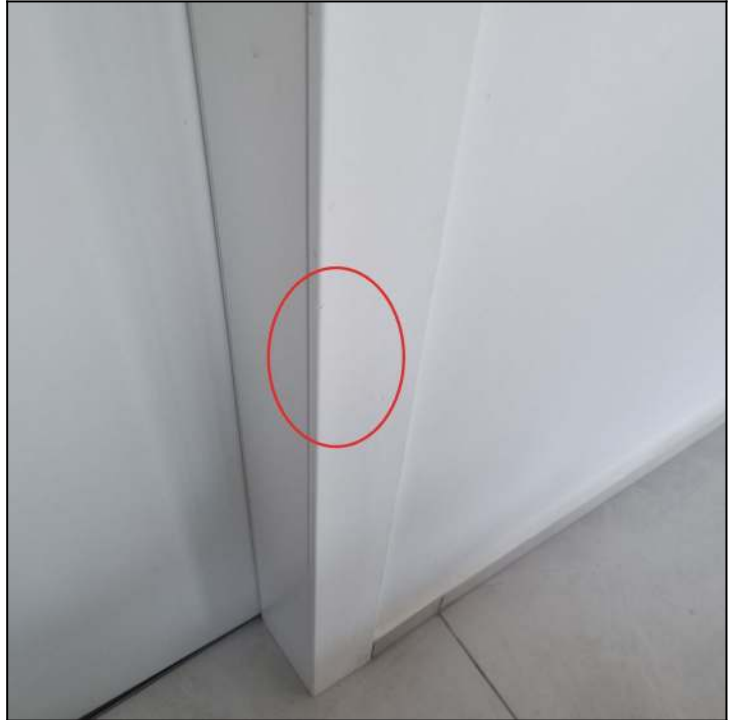
9.4 ממצא	פגמים משקוף הדלת
מיקום	חדר רחצה הורים
המלצה	יש להחליף את המשקופים הפגומים
מחיר	450 ש"ח (מחיר ליחידה: 450 ש"ח, כמות: 1 קומפ')

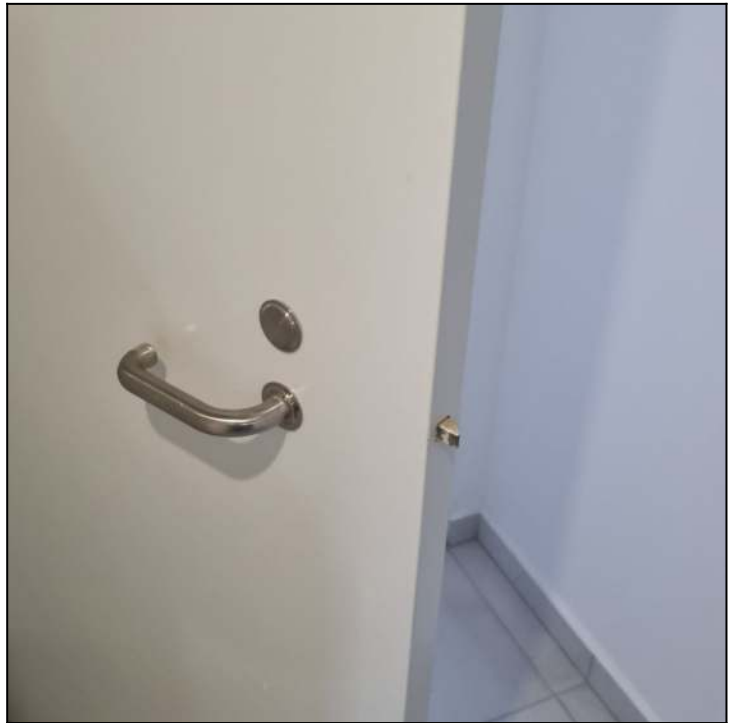
קיים קושי רב בסגירה של דלת ממ"ד	10.1 ממצא
ממ"ד	מיקום
יש לכוון את הדלת לסגירה בלי צורך להפעיל כח רב.	המלצה
450 ש"ח (מחיר ליחידה: 450 ש"ח, כמות: 1 קומפ')	מחיר
