חוות דעת הנדסית - בדק בית

כתובת: [REDACTED]

מספר דוח: 1235

סוג הנכס: דירת מגורים, 5 חדרים

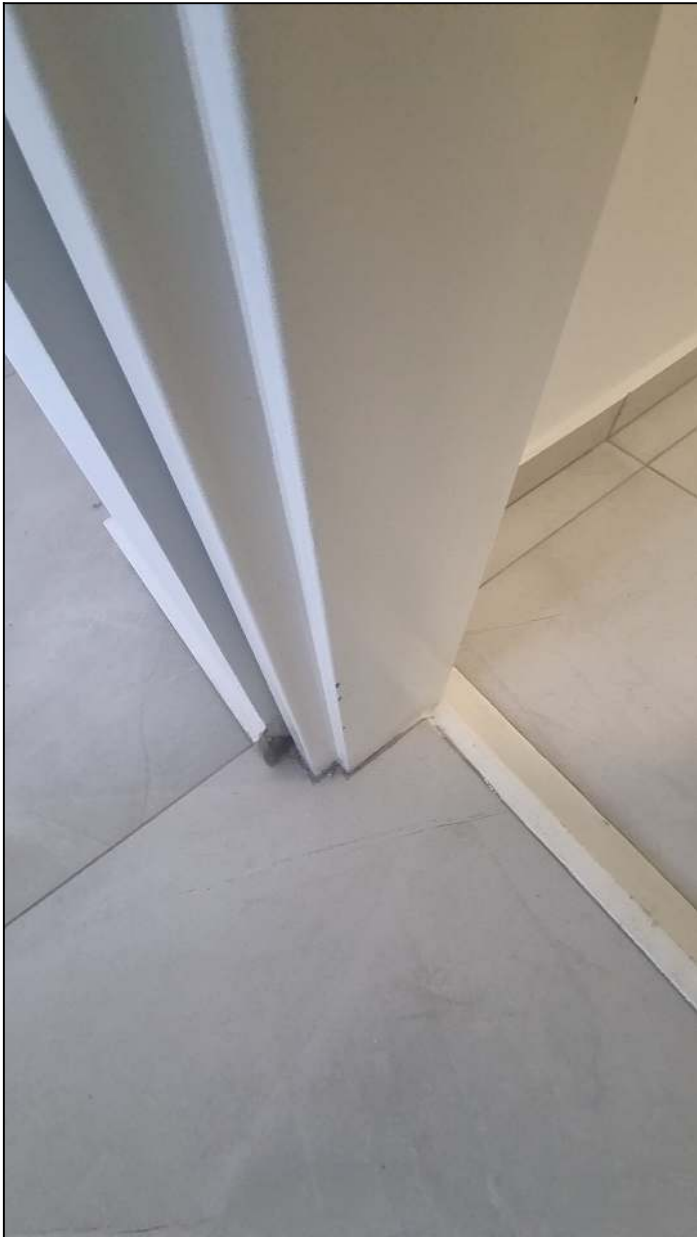
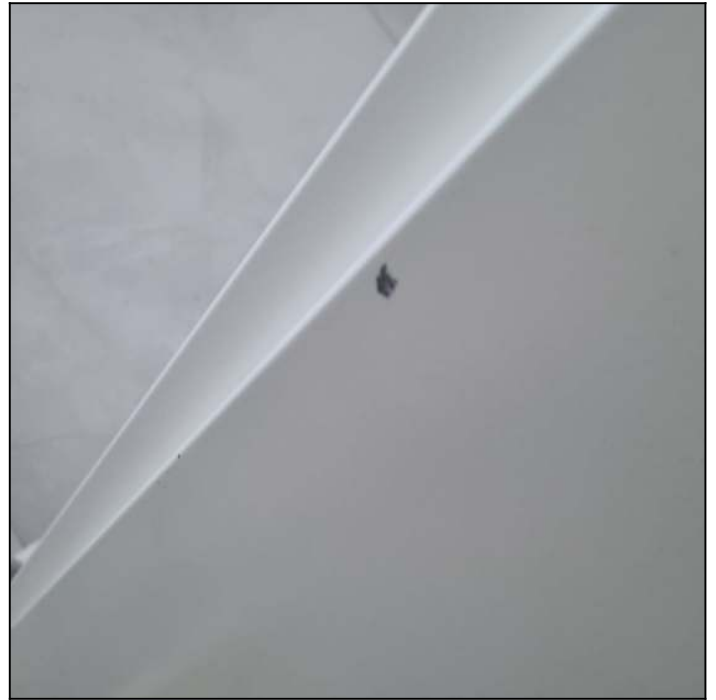
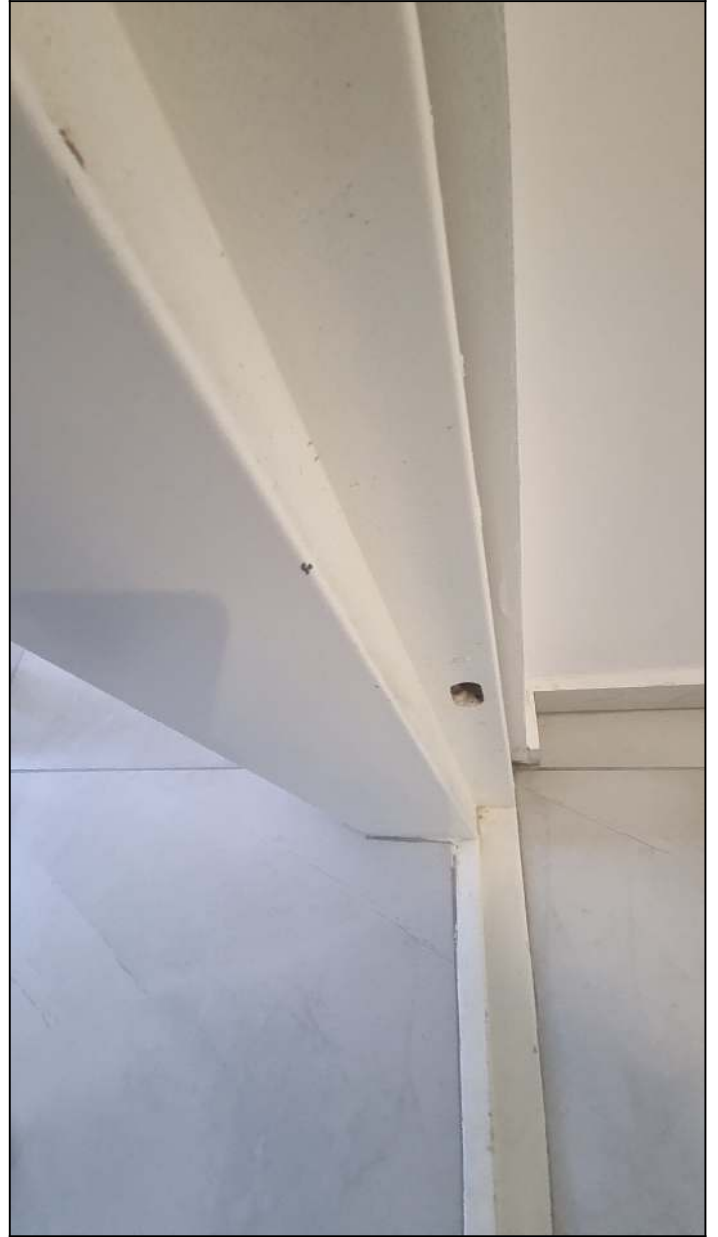
משקוף דלת הממ"ד לא צבוע באופן אחיד ותיקני	10.2 ממצא
ממ"ד	מיקום
יש לבצע צביעה חוזרת של משקוף דלת הממ"ד באמצעות צבע יסוד המתאים לצביעה של פריט שעבר תהליך של ציפוי	המלצה
350 ש"ח (מחיר ליחידה: 350 ש"ח, כמות: 1 קומפ')	מחיר

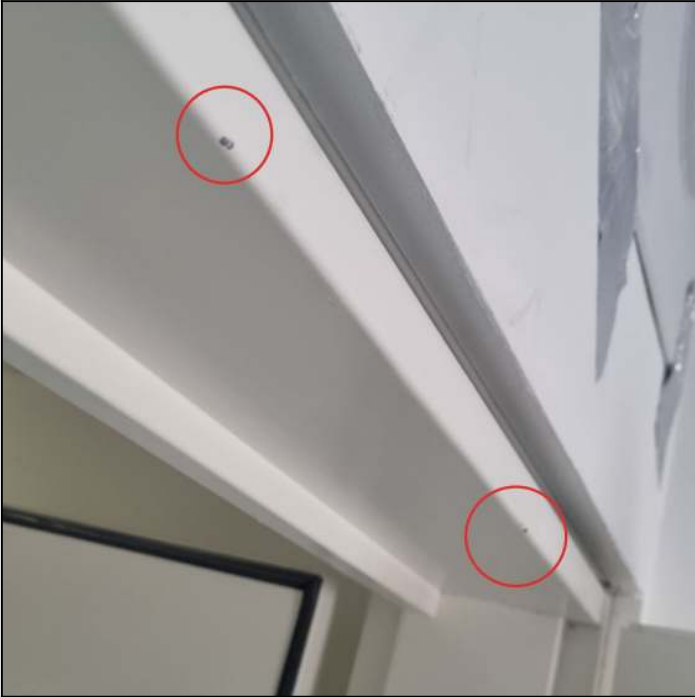
10.3 ממצא	משקוף דלת הממ"ד עם פגיעות ומעיכות
מיקום	ממ"ד
המלצה	יש לבצע תיקון של משקוף הממ"ד וצביעה יסוד המתאים לצביעה של פריט שעבר תהליך ציפוי
תקן	[תקן 4422 חלק 2 סעיף 4.2]
מחיר	550 ש"ח (מחיר ליחידה: 550 ש"ח, כמות: 1 קומפ')

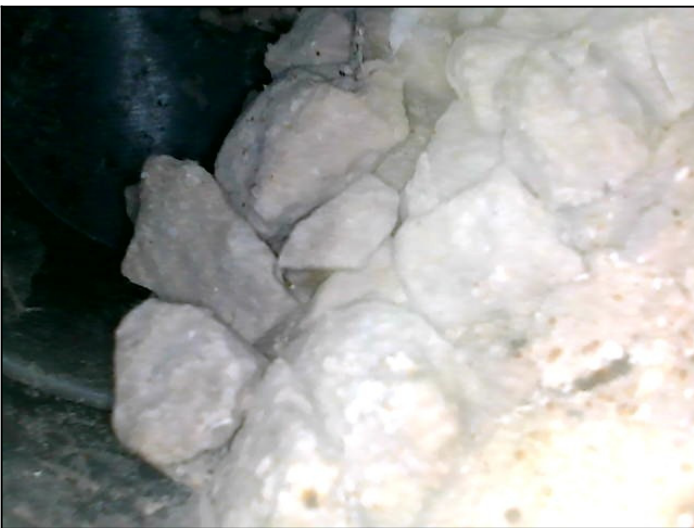
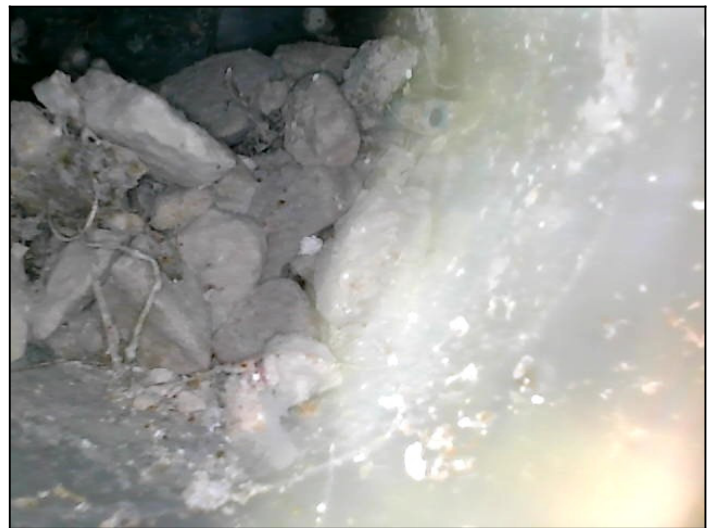
מערכת ניקוז הדירה מכילה פסולת ולכלוך מעבודות הבנייה דבר שעלול להוביל לסתימות	11.1 ממצא
כלל הבית	מיקום
יש לבצע ניקיון כללי של צנרות ניקוז הדירה ולבצע שטיפה של הקופסאות ביקורת ע"י לחץ מים גבוה	המלצה
[תקן 1205 חלק 6 פרק ב סעיף 2.2]	תקן
650ש (מחיר ליחידה: 650ש, כמות: 1 קומפ')	מחיר

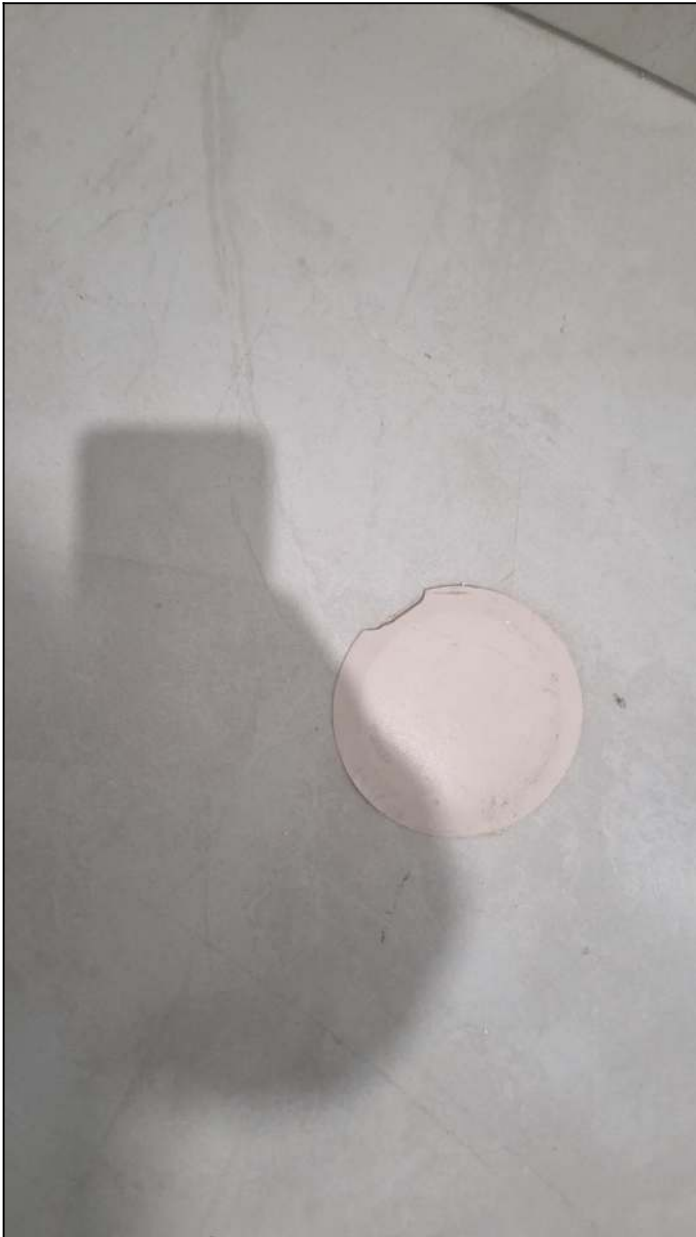
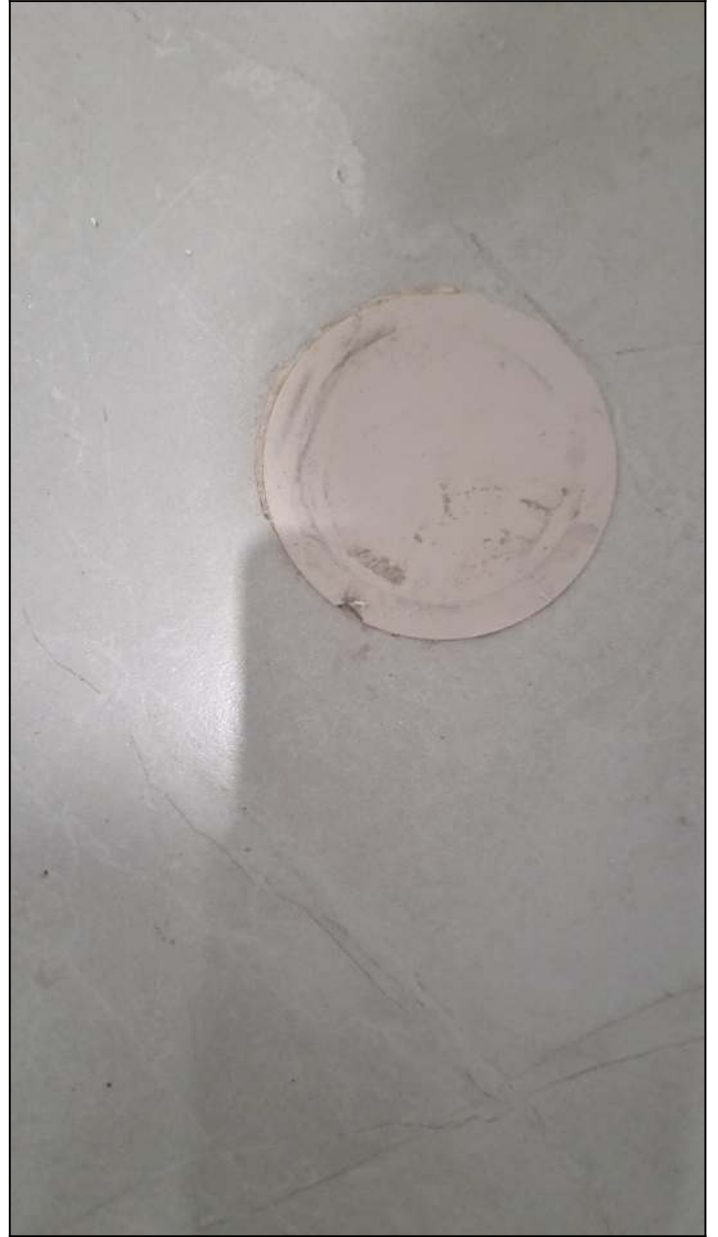
12.1 ממצא	מכסים של קופסאות הביקורת נמצאו פגומים
מיקום	חדר רחצה כללי וחדר שירות
המלצה	יש להחליף
מחיר	250 ש"ח (מחיר ליחידה: 250 ש"ח, כמות: 1 קומפ')

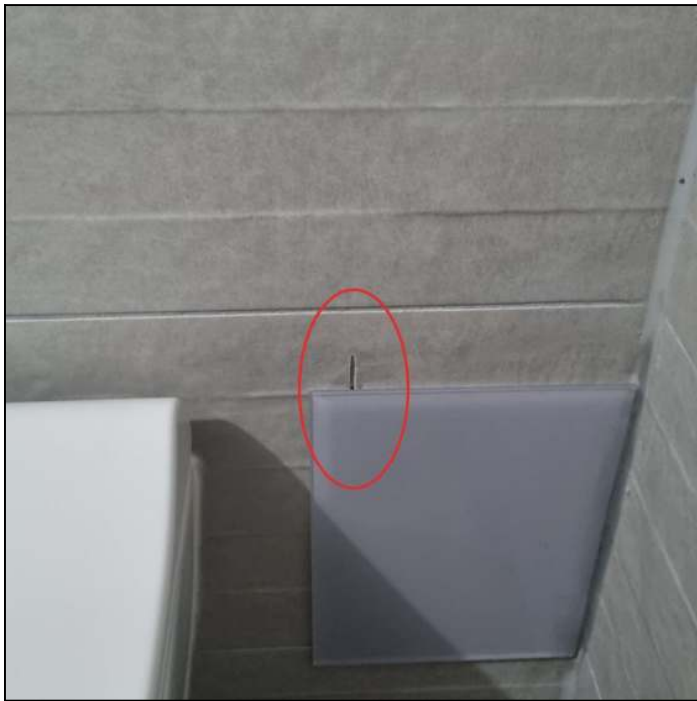
חדר רחצה כללי

13.1 ממצא	אריחי קרמיקה שבורים/סדוקים/פגומים בחיפוי קירות
מיקום	כלל הבית
הערה	המחיר אינו כולל את מחיר האריחים
המלצה	יש לפרק בזהירות הנדרשת את האריחים הפגומים ולהחליפם באריחים תיקנים שלמים
תקן	[תקן 1555 חלק 2 סעיף 5.3]
מחיר	1,400 ש"ח (מחיר ליחידה: 1,400 ש"ח, כמות: 1 קומפ')
