חוות דעת הנדסית - בדק בית

מספר דוח: 1236

סוג הנכס: דירת מגורים, 5 חדרים

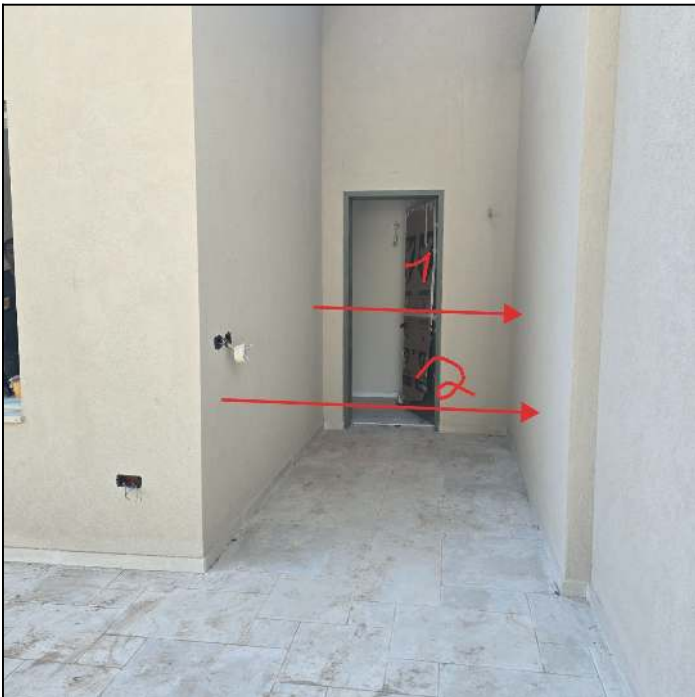
כניסה ראשית

<p>1.1 ממצא</p> <p>מידות הדירה אינן תואמות לתוכניות המכר מה שמעלה חשד כי שטח הדירה הוקטן. יוער כי צו מכר דירות מתייחס לסטייה מותרת של 2% משטח הדירה ולא ממידה על כן נדרש לזמן מודד מוסמך לבדיקה.</p>	
<p>מיקום</p> <p>חצר</p>	
<p>הערה</p> <p>המחיר הנ"ל הינו למודד ולשמאי בלבד בשלב זה</p>	
<p>המלצה</p> <p>שלד הדירה בוצע בצורה עקומה ובעקבות כך נוצרו הפרשים גדולים במידות הבית העולות על 2% וקירות הבית נמצאו עם הפרשים לאורך הקיר. ככל ולאחר בדיקת מודד מוסמך ייקבע כי שטח הדירה הוקטן מעבר ל-2% סטייה מותרת, נגרמת ירידת ערך, נדרשת הערכת שמאי מקרקעין מוסמך לצורך הערכת ירידת הערך.</p>	
<p>תקן</p> <p>חוק מכר דירות תשלג 1973 צו מכר דירות התשסח 2008 סעיף 7 א</p>

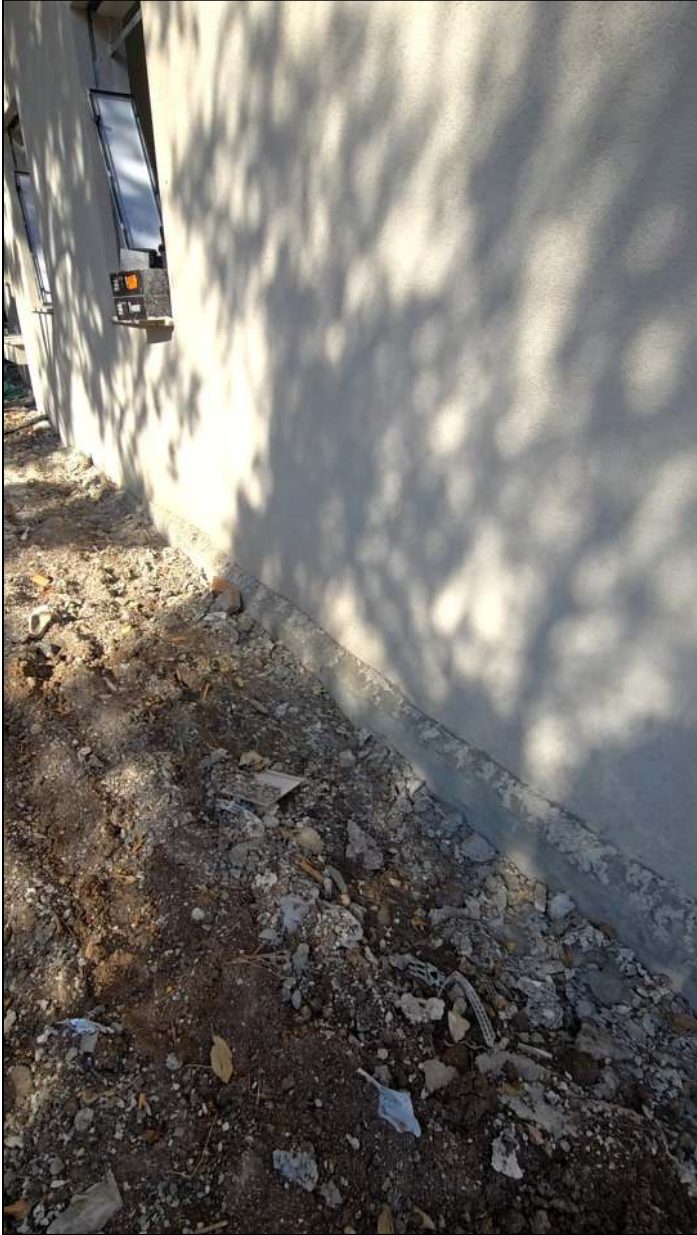
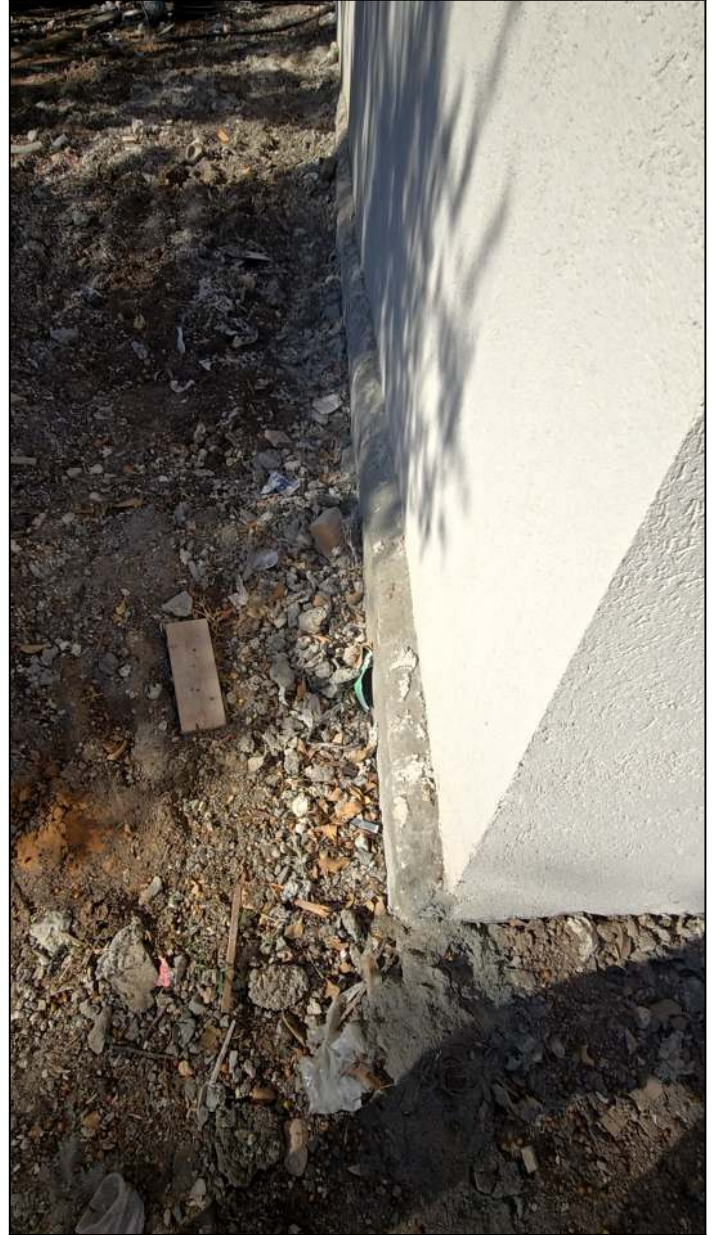
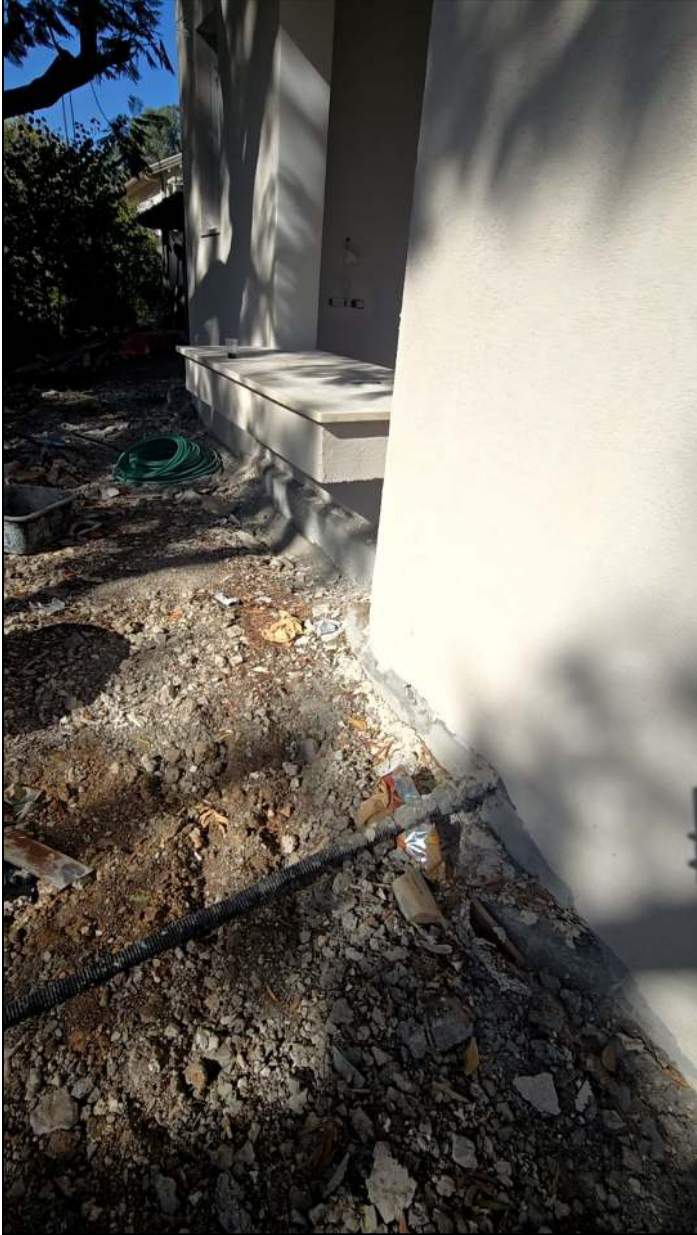
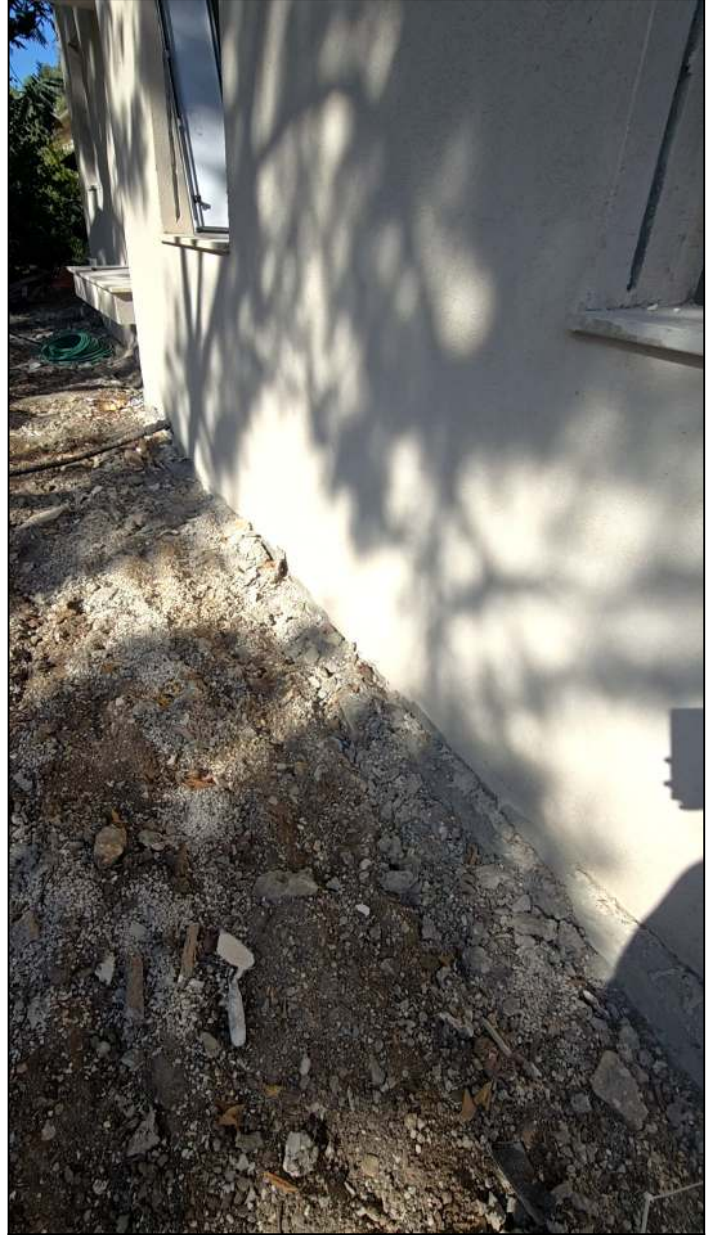
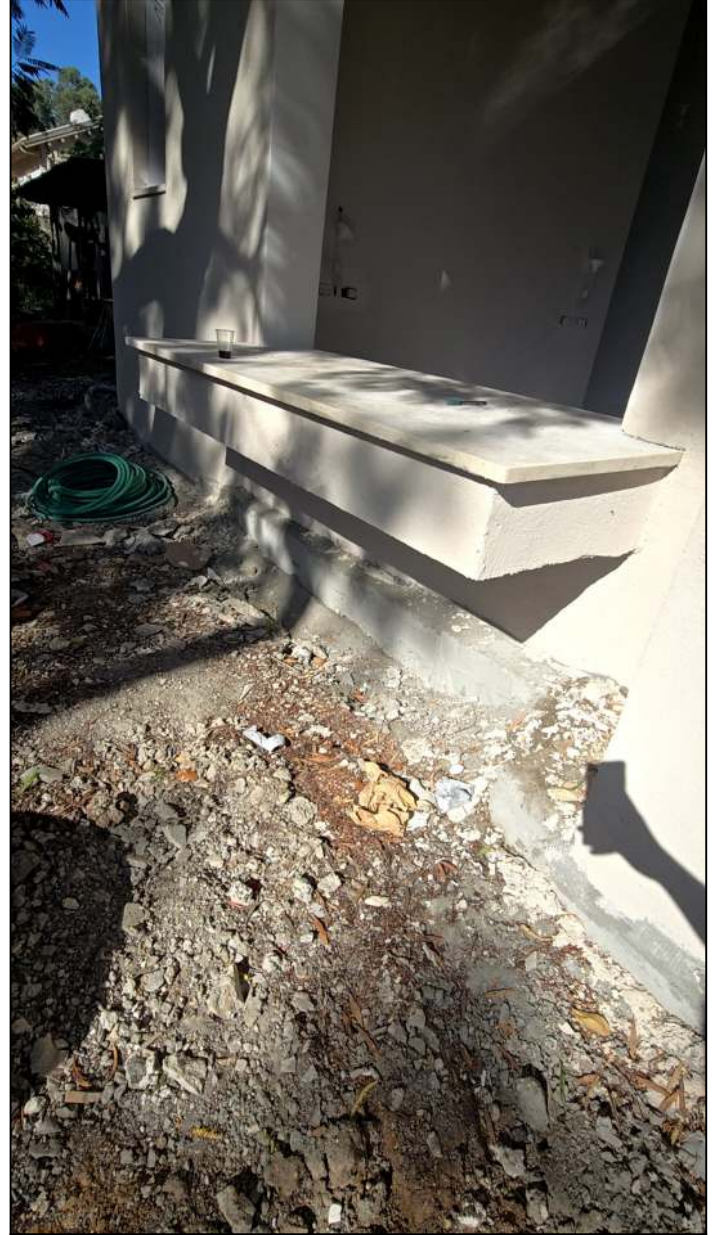
חצר אחורית

<p>1.2 ממצא נראה כי יציקת הרצפה בוצעה לפי תכנית המכר אך בניית הבית בוצעה מקו הבניין הסמוך.</p>
<p>מיקום חצר</p>
<p>המלצה בעקבות כך כלל הבית בוצע בצורה עקומה. התמחור יתבצע ע"י שמאי בלבד.</p>

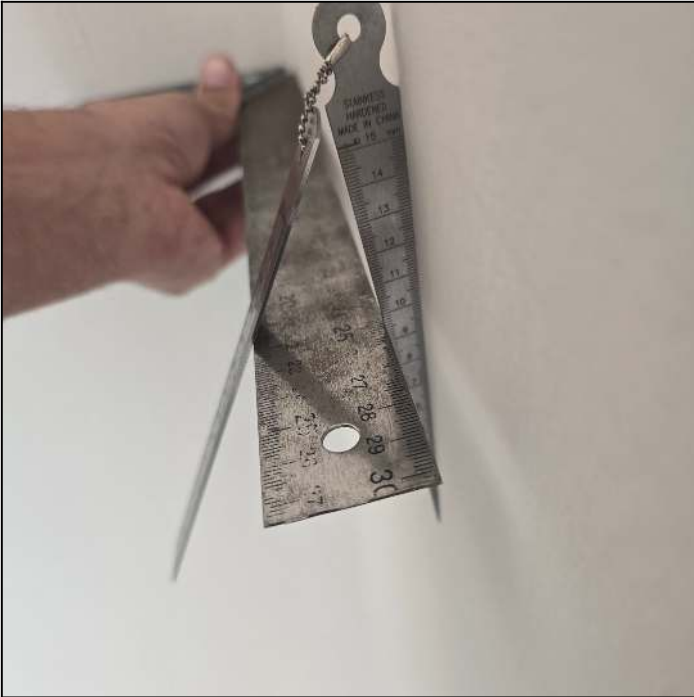
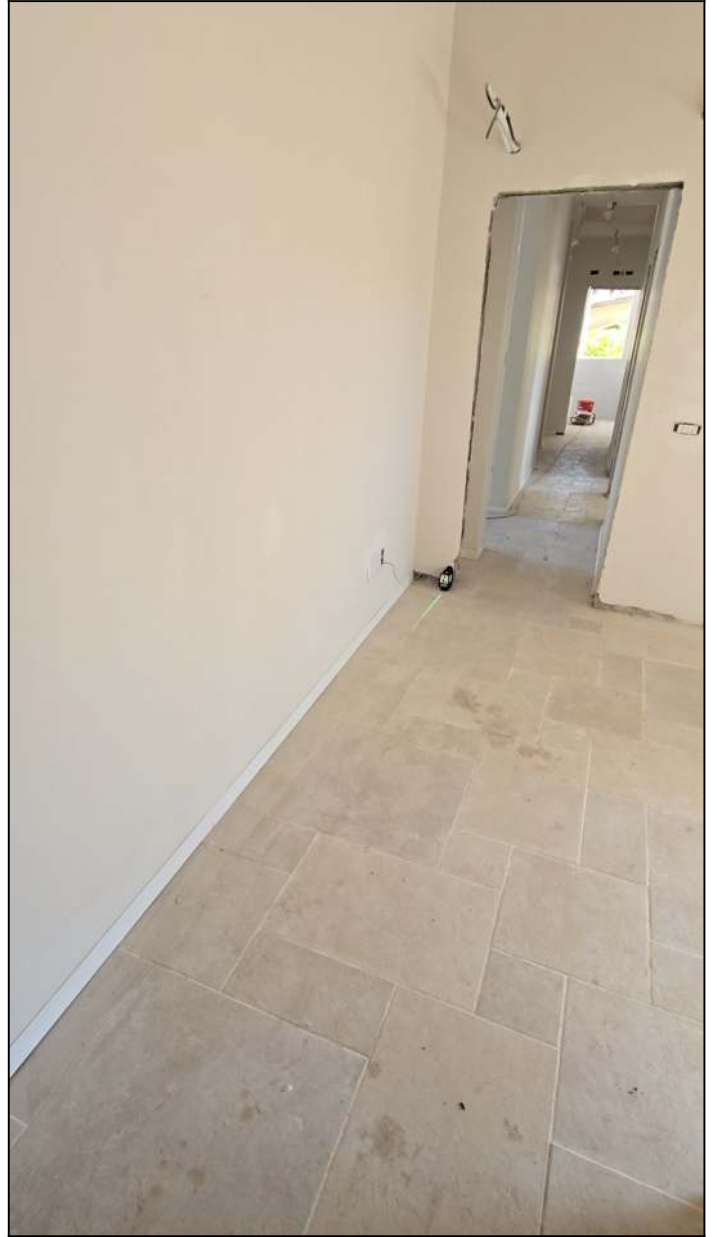
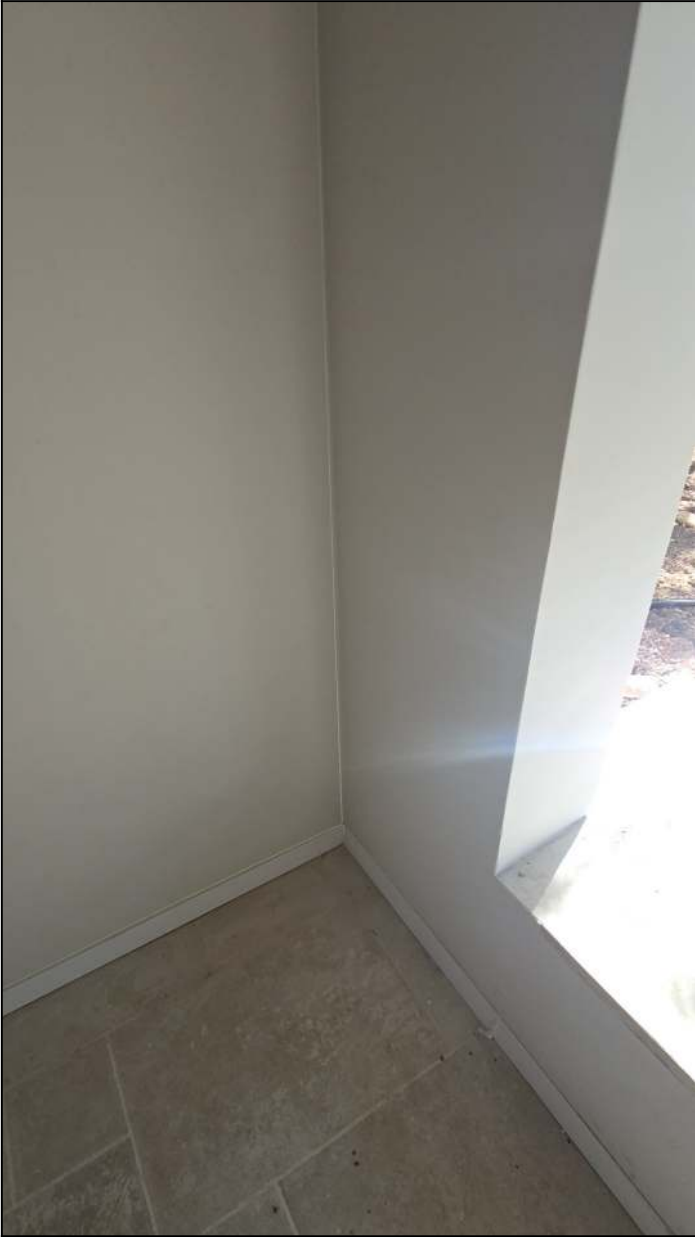
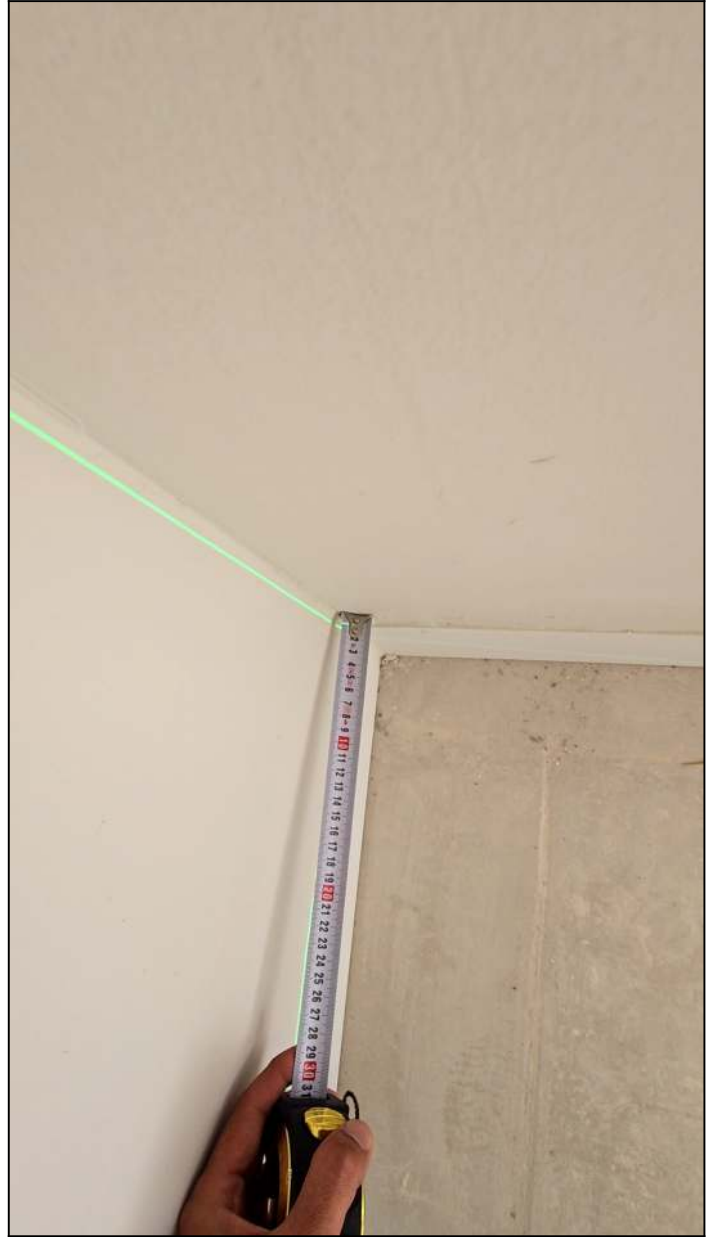
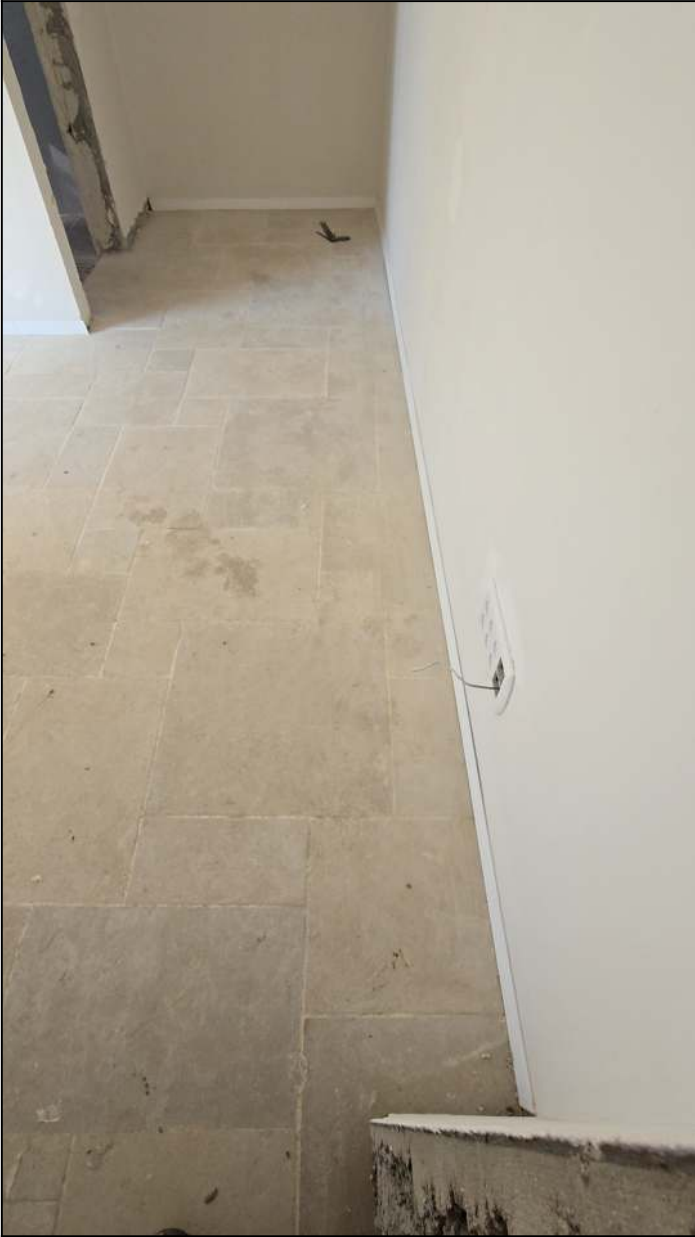
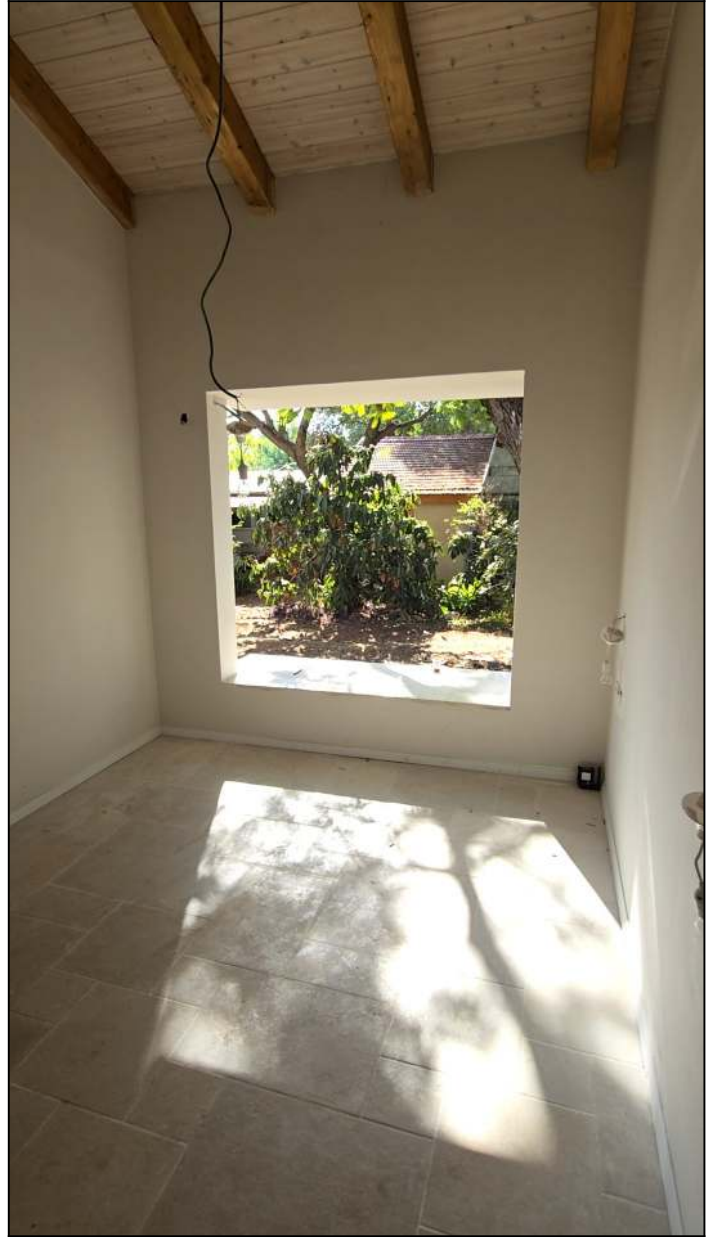
1.3 ממצא
	כלל קירות הבית נמצאו עקומים
	מיקום כלל הבית המלצה הובהר בסעיף הקודם כי כלל הבית בוצע בצורה עקומה וכי יש לתת התייחסות כוללת לפיצוי עבור הדייר. התמחור יתבצע ע"י שמאי בלבד.

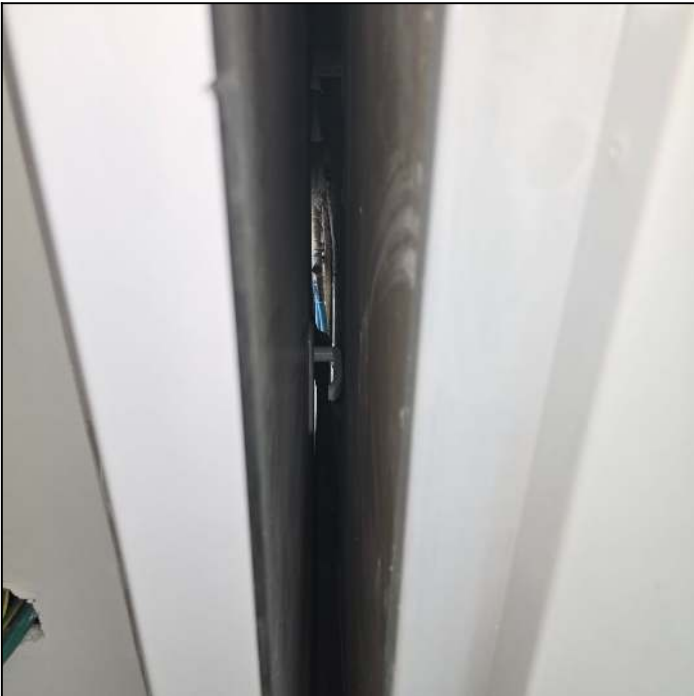
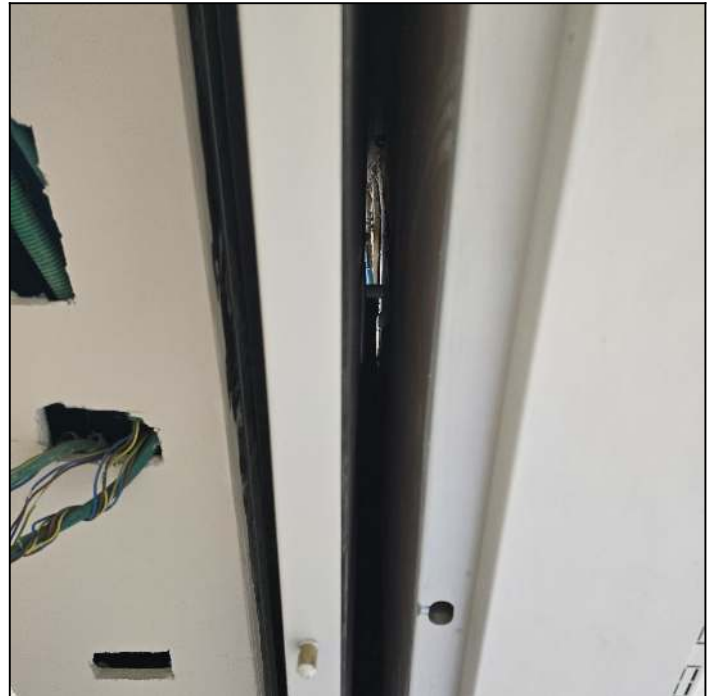
2.1 ממצא	כיס דלת הממ"ד פתוח
מיקום	ממ"ד
המלצה	יש לבצע סגירה סביב כיס הדלת
מחיר	750 ש"ח (מחיר ליחידה: 750 ש"ח, כמות: 1 קומפ')

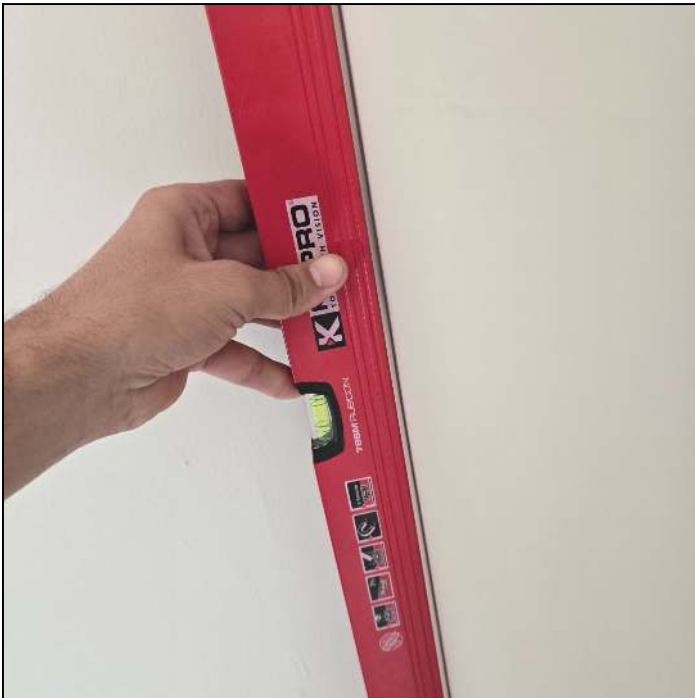
חדר הורים

4.1 ממצא	קירות הבית נמצאו עם גליות וגבשושיות.
מיקום	כלל הבית
המלצה	בוצעה בדיקה בעזרת פלס 2 מטר ונמצאה סטייה שאינה תקנית בכלל המקומות המסומנים בתמונות. יש לתקן את כלל גבשושיות הקירות עד לקבלת מראה אחיד ומפולס.
תקן	תקן 1920 חלק 2 משנת 2002 סעיף 5.2.3.2
מחיר	4,750 ש"ח (מחיר ליחידה: 4,750 ש"ח, כמות: 1 קומפ')

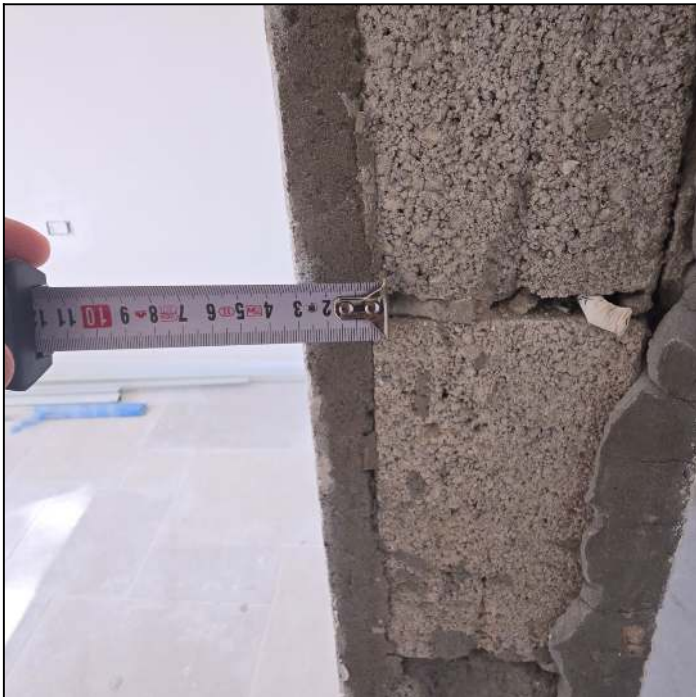
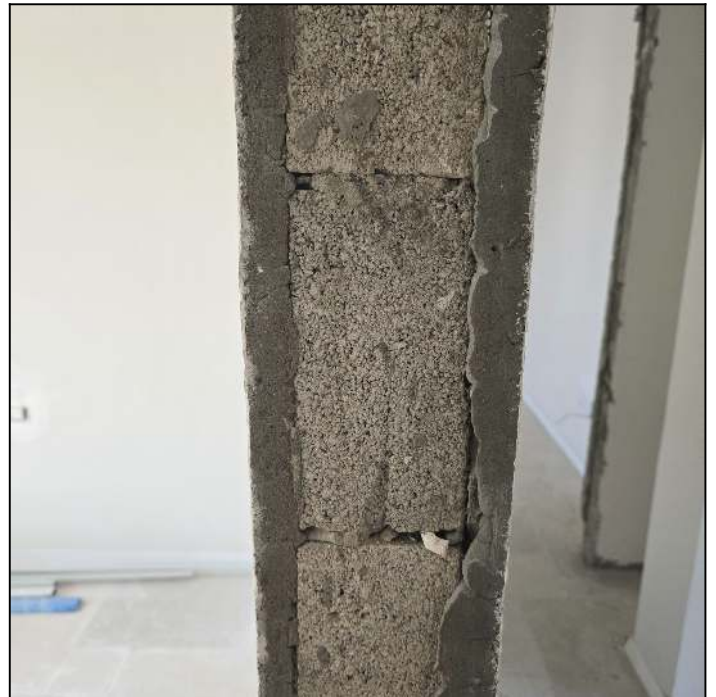
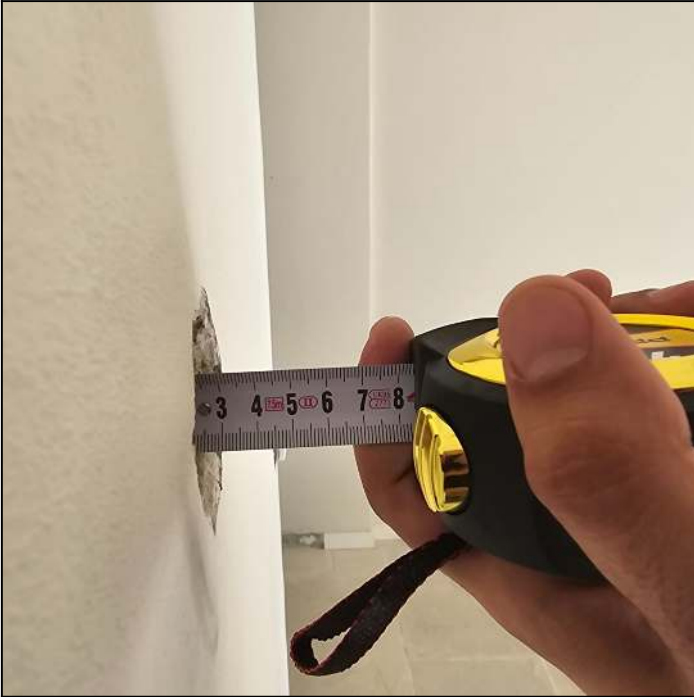
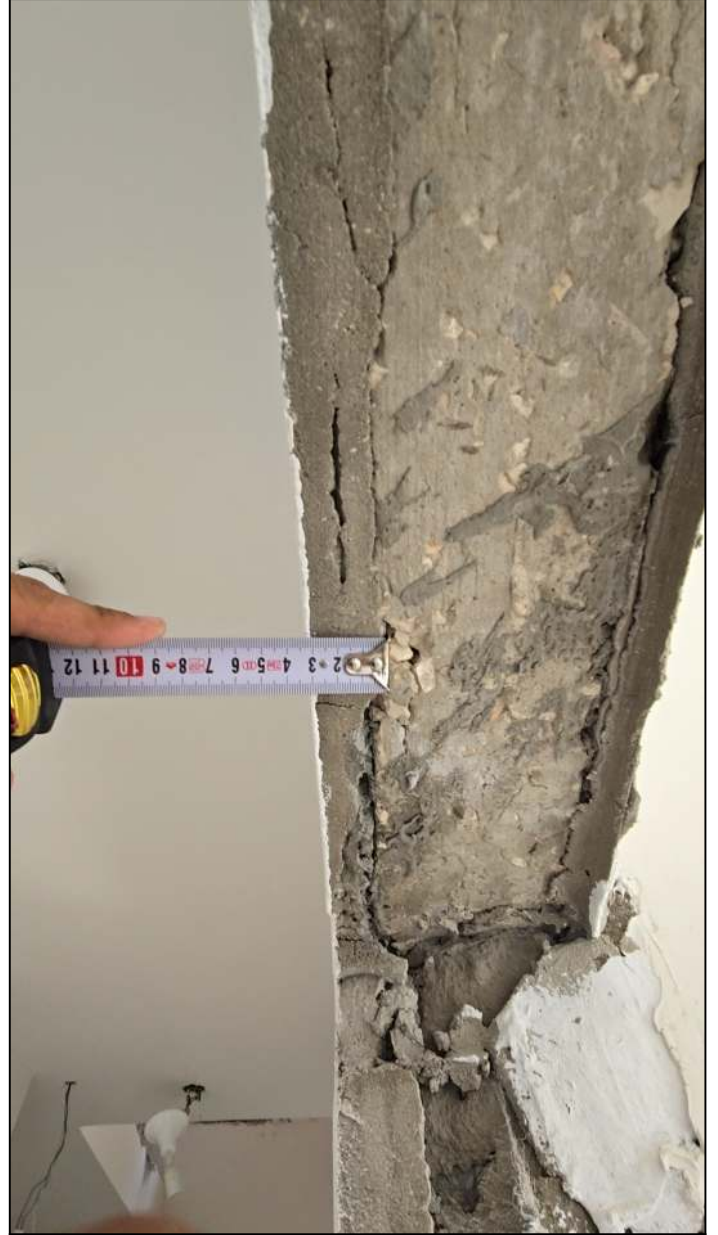
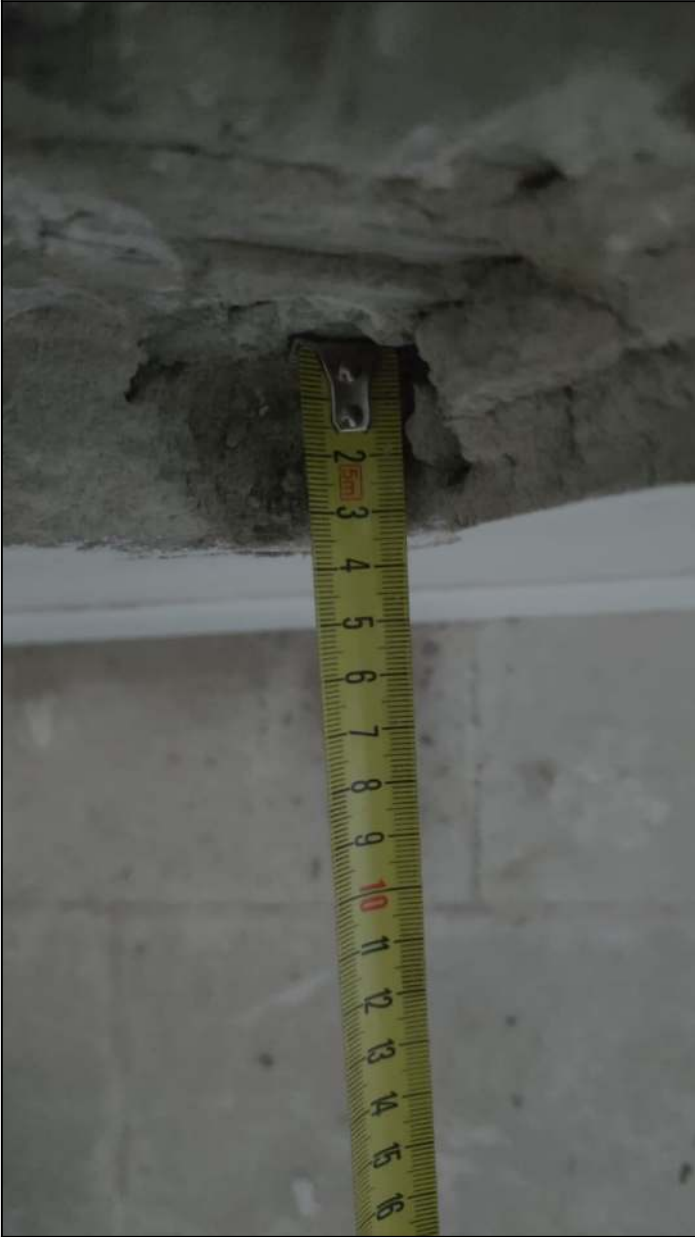
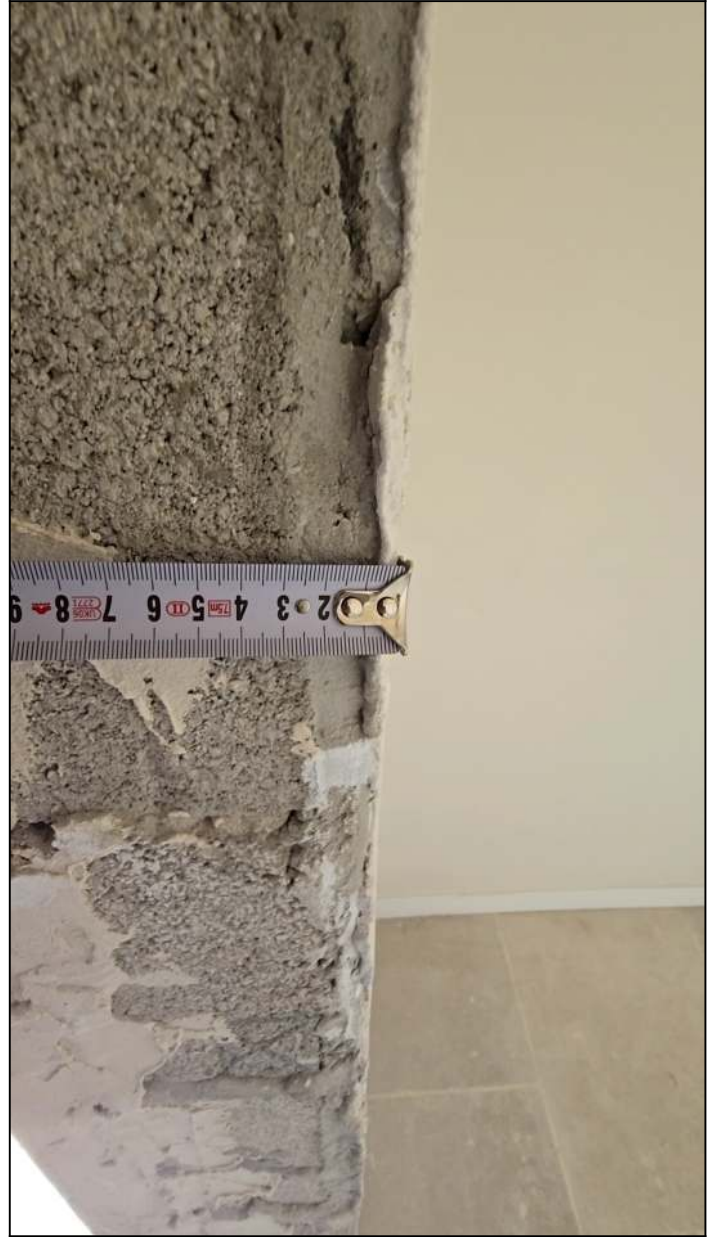
4.2 ממצא עובי טיח בכלל קירות הבית נמצא כ-3 ס"מ
	מיקום כלל הבית
	המלצה טיח הפנים בוצע ללא רשתות, ליקוי זה יגרום לכך שבקירות הבית יופיעו סדקים בטיח באופן גורף וללא הפסקה. בנוסף ליקוי זה יכול לגרום להתקלפות ולנשירת הטיח מקירות הבית. יש לבצע סיתות של כלל קירות הבית (למעט הגבס) בעזרת קונגו עד לכדי חשיפה של כ-1.5-2 ס"מ בטיח הקיים, לנקות וליישם קלסימו, לאחר ייבוש הקלסימו יש להדביק רשת פיבן באמצעות שפכטל אמריקאי ולאחר מכן לשייף למרוח חומר מקשר ולצבוע מחדש כמפורט בתקן 1920 חלק 2.
	תקן תקן 1920 חלק 2 משנת 2002 סעיף 4.2.3
	מחיר 16,360 ש"ח (מחיר ליחידה: 16,360 ש"ח, כמות: 1 קומפ')
